# Besiktningsprotokoll

## Anticimex Överlåtelsebesiktning av småhus - nivå 2

| Fastighetsadress:<br>Baljered Sörgården | |

| Besiktningsdatum:<br>2025-04-23 | Protokollnummer:<br>68951781 |

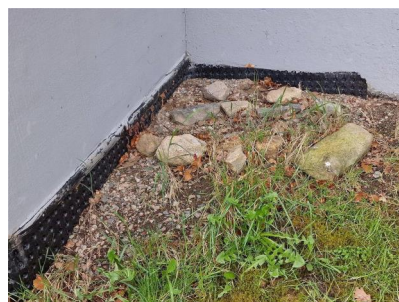
- Utvändigt fuktskydd ligger oskyddat ovan mark.
- Kantlist har släppt från sockel och lokalt saknas kantlist.

Risk finns att det utvändiga fuktskyddet skadas och funktionen försämras.

Montera kantlist där det saknas och montera fast där den sitter löst.

Se därefter till att fuktskyddet inte ligger ovan mark.

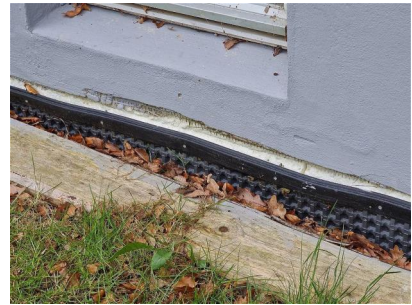
- Marken lutar mot huset.

Detta innebär en ökad fuktbelastning mot grunden vilket i sin tur kan orsaka fuktskador i huset.

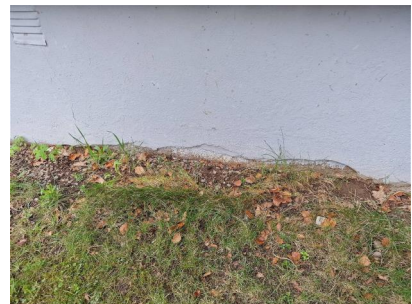
- Sprickor och putssläpp noteras på sockel.

Bedöms ej bero på bakomliggande skada.

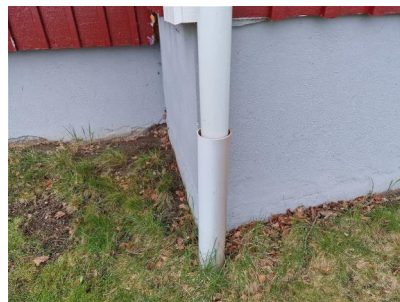
- Lövsilar finns lokalt inte.

När det saknas lövsilar så finns det risk att det blir stopp i dagvattenledningen.

- Hängrännor är skräpfyllda.

Eftersom hängrännor är fulla med skräp finns risk för fuktskador på fasad och sockel då vatten kan svämma över.

För att hindra stopp i dagvattenledningar rekommenderas komplettering av lövsilar.

För att förhindra översvämning rekommenderas rensning av hängrännor.

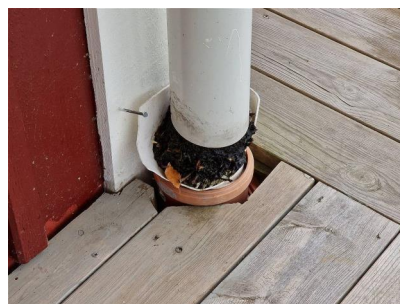
- Lövsil vid altan är trasig och stuprör är skräpfyllt.

Rensa stuprör och montera en ny lövsil.

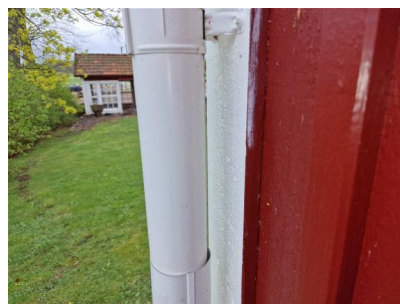
Fals på stuprör vänd mot fasad.

Falsen på stuprören kan med fördel vändas ut från fasaden för att lättare se om röret blivit skadat efter vinterns påfrestningar samt för att undvika skador på fasad vid ett eventuellt läckage.

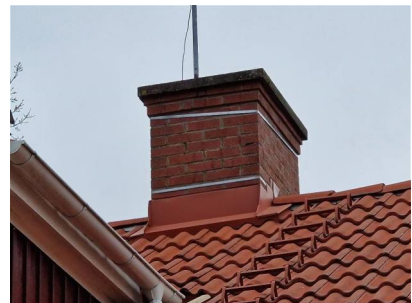
- Skorstenen saknar väderskydd.

Vi rekommenderar att du kontaktar en fackman för att ta reda på hur och om ett väderskydd ska monteras.

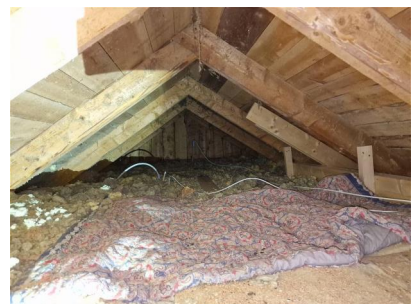
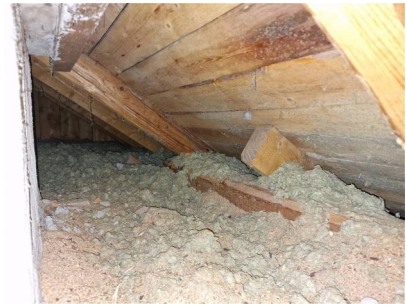
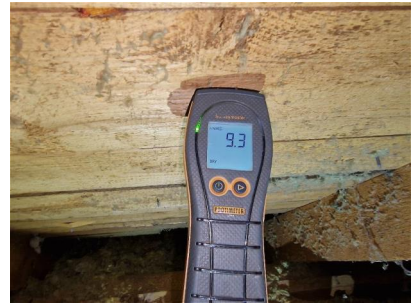
Vid kontroll av vinden uppmättes fuktvärden under kritisk fuktnivå för mikrobiell tillväxt och en normal lukt upplevdes.

Fuktkvoten i underlagstak/takbjälkar uppmättes till 9 %. Gränsvärdet är 17 %.

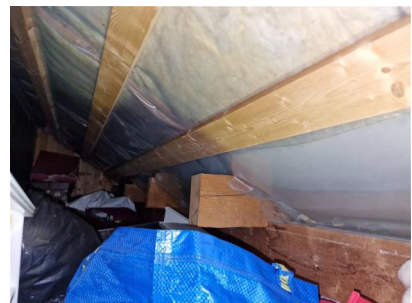
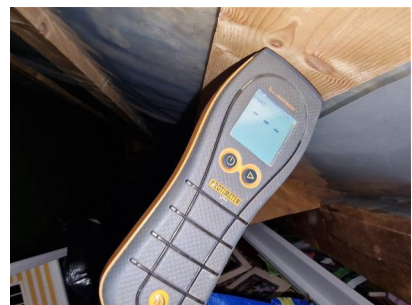
Äldre missfärgningar noteras på takstolar.

Vid kontroll av vinden uppmättes fuktvärden under kritisk fuktnivå för mikrobiell tillväxt och en normal lukt upplevdes.

Fuktkvoten i underlagstak/takbjälkar uppmättes till <8 %. Gränsvärdet är 17 %.

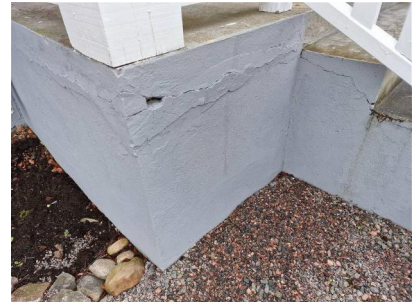
- Större sprickor och putssläpp noteras på entretrappa.

Rekommenderar att en fackman kontaktas för översyn och åtgärd.

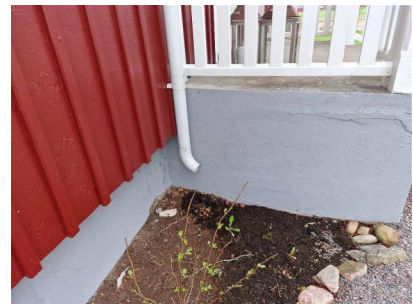
- Trappan är motgjuten mot huset.

Eftersom trappan är motgjuten mot huset finns risk att vatten tränger in i anslutande konstruktioner vilket i sin tur kan leda till fuktrelaterade skador.

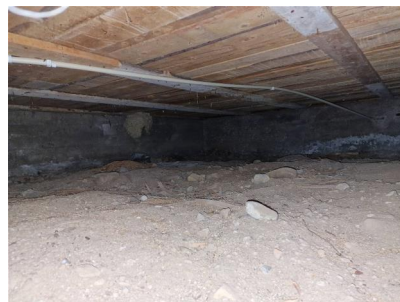
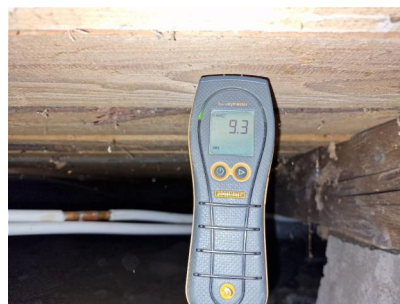
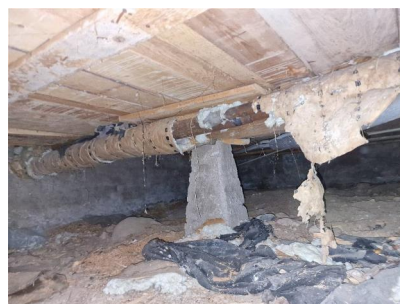
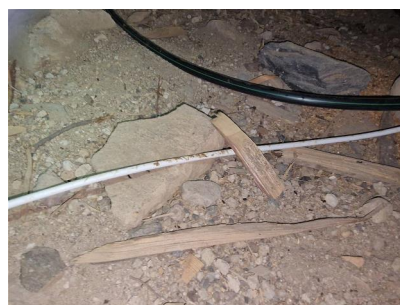
- Organiskt material finns i utrymmet.

När man har organiskt material i en fuktig miljö finns en ökad risk för mikrobiell tillväxt (angrepp av mikroorganismer). Detta kan i sin tur leda till att mikrobiell lukt sprids till boendemiljön.

- Saltutfällning noteras på grundmuren.
- Oisolerade rör finns i utrymmet.

Vid kontroll av konstruktionen i krypgrund uppmättes fuktvärden under kritisk fuktnivå för mikrobiell tillväxt och normal lukt upplevdes.

Golvbjälklaget ovan den uteluftsventilerade krypgrunden riskerar att drabbas av fuktskador på grund av naturlig fuktpåverkan. Detta kan i sin tur leda till mikrobiella skador (angrepp av mikroorganismer) som kan leda till att mikrobiell lukt sprids till boendemiljön.

Fuktkvoten uppmättes till 9 %. Gränsvärdet är 17 %.

Isolera om rören där det har släppt.

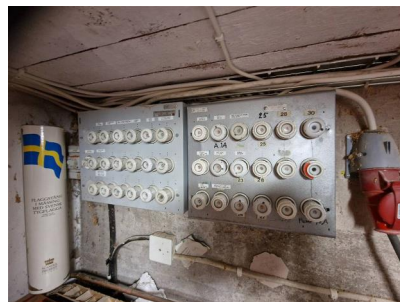
El-centralen har jordfelsbrytare, dock saknas en upprättad gruppförteckning.

'Rekommenderar att en elektriker kontaktas för att upprätta en gruppförteckning.

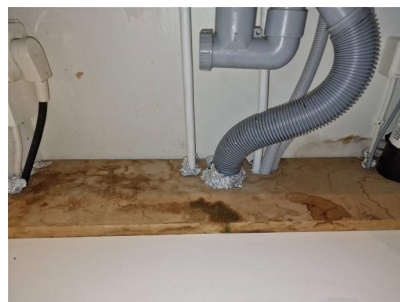
- Fuktskydd saknas i diskbänksskåp.
- Avloppsslang till diskmaskin är ej fast förankrad i diskbänksskåp.

Utan fuktskydd är det svårt att upptäcka läckage från rörledningar. Vatten kan då tränga in i omkringliggande konstruktioner och orsaka fuktskador.

- Missfärgningar noteras på träskiva samt i bakkant på diskbänksskåp.

Dessa missfärgningar bedöms som äldre.

Fuktindikering i utrymmet gav inga förhöjda fuktindikationer.

För att upptäcka eventuella läckage, installera ett fuktskydd.

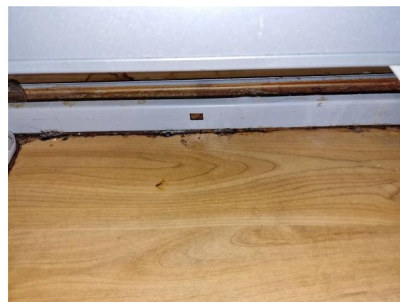
- Fukt noteras i framkant vid kylskåp.

Inga förhöjda värden noteras på golvet i övrigt.

Rensa renshålet i kylan.

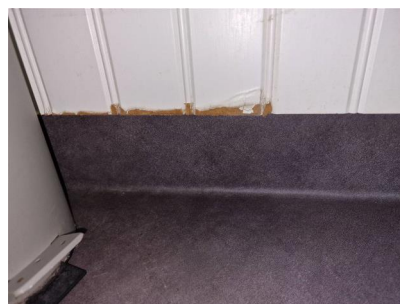
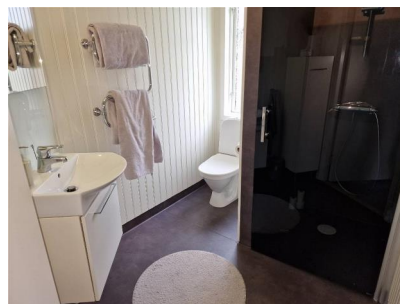
- I duschzon är golvfallet bra men utanför duschzon är det mestadels plant.

- Pärilsfont har lokalt färgsläpp i nederkant.

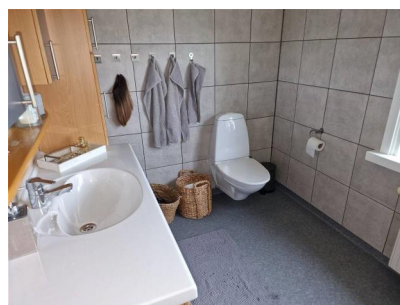
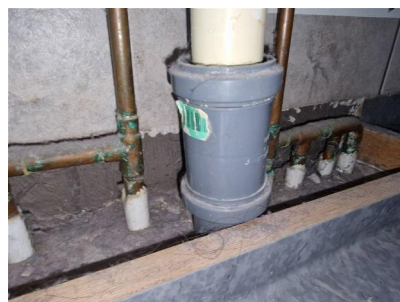
- Utrymmet börjar bli äldre.

- Rörslits saknar vattentät botten samt indikation för läckage.

En rörslits ska ha en vattentät botten och vara försedd med skvallerrör. När det saknas så ökar risken för att ett läckage inte upptäcks i tid. Det kan leda till fuktskador i omkringliggande konstruktioner.

Fram till nästa renovering kan man med fördel montera ett vattenlarm för att kunna få en indikation om läckage skulle ske.

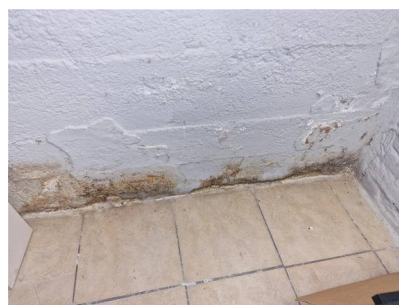
- Missfärgning noteras i nederkant på vägg.
