Kil Björud 1:3

Nilsby Mörbacken 1

**Besiktningssuppgifter**

Uppdragsnummer	SM23183
Besiktningdatum	2023-06-21
Besiktningföretag	OBM i Karlstad AB
Besiktningförrättare	Marcus Atterstad
Närvarande	Säljare
Giltig till och med	2024-06-21

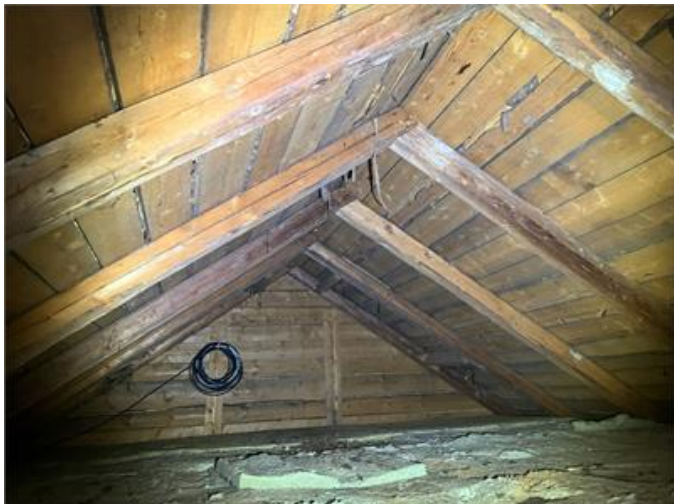
Besiktningresultat					
Bedömningsskala: 1 = Utan anmärkning, 2 = Påpekande, 3 = Bör åtgärdas, 4 = Ej besiktningsbart					
Byggnadsdel	1	2	3	4	Anmärkning
Nockvind		X			Mikrobiell påväxt förekommer i begränsad omfattning, vilket bör kontrolleras regelbundet så att skadorna inte förvärras.
		X			Vinden besiktigades från lucka pga landgång saknas.
Invändigt					
Övre Plan					
Allrum	X				
Kök		X			Tippskydd saknas på spis.
		X			Fuktskydd saknas under kyl/frys.
	X				Fuktindikering har utförts stickprovsmässigt utan att några förhöjda fuktindikationer erhållits.
Sovrum 1	X				
WC/Dusch		X			Utrymmet har äldre standard och renoveringsbehov föreligger, se därför info på protokollets sista sida pos. 12.
			X		Otättheter förekommer i ytskiktsskarvar.
		X			Hela golvet lutar ej mot golvbrunn.
		X			Golvvytskiktet har släppt från underlaget invid golvbrunn men ingen onormal fuktindikation erhöles, åtgärdsbehov föreligger.
