# Besiktningsprotokoll

Anticimex Överlåtelsebesiktning av småhus - nivå 1

| Fastighetsadress:<br>Lillsjövägen 17 | |

| Besiktningsdatum:<br>2026-08-14 | Protokollnummer:<br>69838092 |

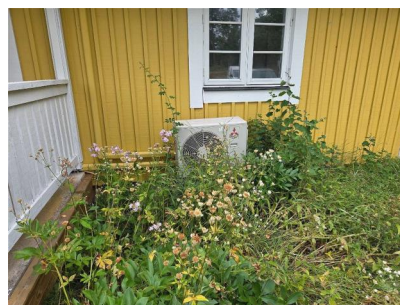
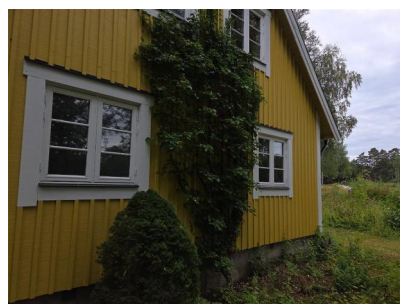
Växter finns i anslutning till byggnaden.

När det finns rabatter och växter nära byggnaden finns risk att fukt stannar kvar i väggarna. Detta kan i sin tur orsaka invändiga fuktskador. Växternas rötter kan också skada grundmuren och sätta dräneringsledningen ur funktion.

Området närmast huset rekommenderas att vara fritt från växtlighet.

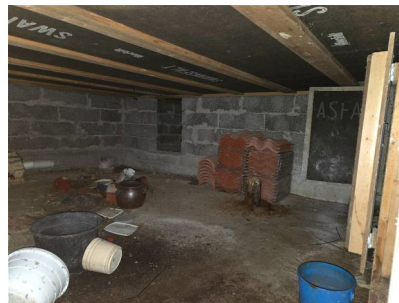
Vid kontroll av konstruktion i krypgrund noterades fuktvärden över kritisk fuktnivå och det förekommer mikrobiell påväxt. Det noterades att det finns stående vatten i krypgrunden. Detta beror på att det tränger in vatten mellan grundmuren och berget i krypgrunden

De höga fuktvärdena och den mikrobiella påväxten innebär att grundens klimat under delar av året är för fuktigt. Detta kan i förlängningen leda till rötskador i konstruktionen. För att undvika detta så måste krypgrundens klimat bli torrare.

Fuktkvoten uppmättes till 18-20 %. Det finns risk för mikrobiell tillväxt om den relativa fuktigheten (RF) i den omgivande luften är över 75 %. I furuvirke motsvarar det en fuktkvot (FK) på 17 %.

För att undvika detta så måste grundens klimat bli torrare. Läs Anticimex faktablad om uteluftsventilerade krypgrunder för tips och råd.

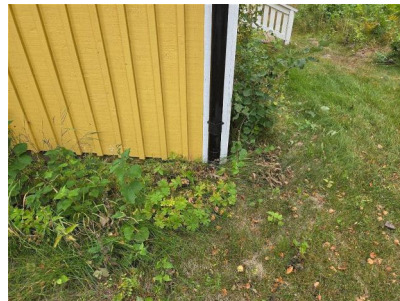
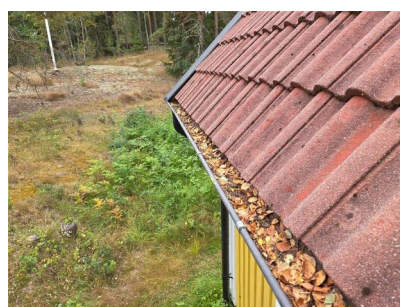
Stuprör avslutas nära husliv.

Stuprör som avslutas intill husliv (ovan mark) kan medföra en ökad fuktbelastning på grundmur/sockel med fuktrelaterade skador som följd.

Hängrännor är skräpfyllda.

Eftersom hängrännor är fulla med skräp finns risk för fuktskador på fasad och sockel då vatten kan svämma över.

För att förhindra översvämning rekommenderas rensning av hängrännor.

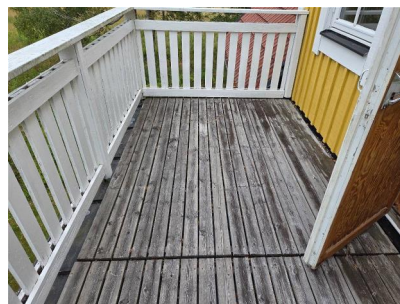
Taket under terrass kunde inte besiktas då trallen döljer takets yta.

Vi rekommenderas att trätrallen demonteras så att en kompletterande besiktning kan utföras.

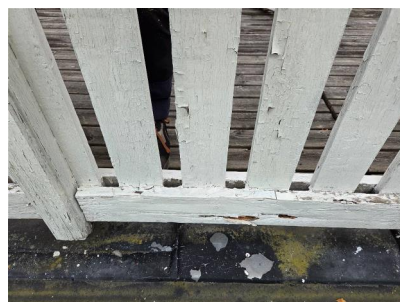
Balkongräcke har mindre rötskador.

Mindre rötskador finns i balkongräcke.

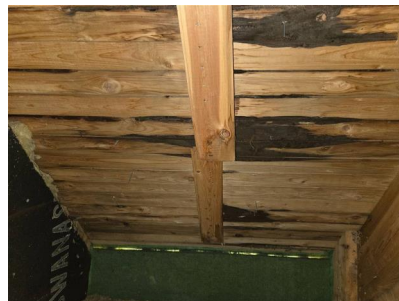
Taket har fuktfläckar.

Fuktfläckar kan bero på olika saker, och kan vara ett tecken på en tidigare eller en pågående fuktskada.

Fuktkvoten i underlagstak/takbjälkar uppmättes till ca 8 %. Det finns risk för mikrobiell tillväxt om den relativa fuktigheten (RF) i den omgivande luften är över 75 %. I furuvirke motsvarar det en fuktkvot (FK) på 17 %

Vi rekommenderar en fördjupad undersökning för att bedöma orsak och omfattning.

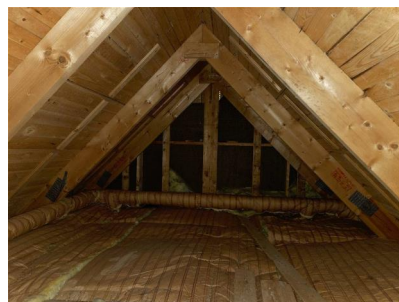
Vid kontroll av vinden uppmättes fuktvärden under kritisk fuktnivå för mikrobiell tillväxt och en normal lukt upplevdes.

Fuktkvoten i underlagstak/takbjälkar uppmättes till under 8 %. Fuktkvoten i underlagstak/takbjälkar uppmättes till ca 8 %. Det finns risk för mikrobiell tillväxt om den relativa fuktigheten (RF) i den omgivande luften är över 75 %. I furuvirke motsvarar det en fuktkvot (FK) på 17 %

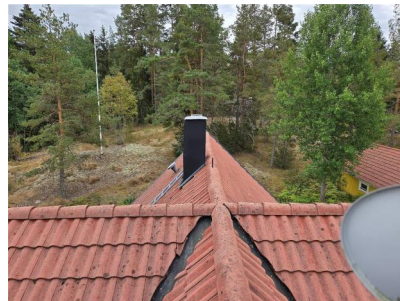
Yttertaket är äldre.

Takpannor, plåtdetaljer och underlagspapp har enligt vår bedömning en begränsad livslängd. Eftersom husets taktäckning är äldre har det ett minskat motstånd mot vatteninträngning. Detta i sin tur kan leda till fuktskador på träläkt och vidare ner i underliggande konstruktioner.

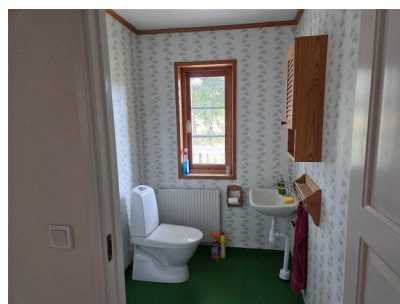
Våtutrymmet har äldre yt-/tätskikt.

Eftersom funktionen, som innebär att ytskiktet/tätskiktet ska vara vattentätt, kan vara nedsatt finns en ökad risk att vatten tränger igenom ytskiktet/tätskiktet med vattenskador i omkringliggande konstruktioner som följd.

I övrigt noterades bland annat:  
Mattsläpp runt golvbrunn.

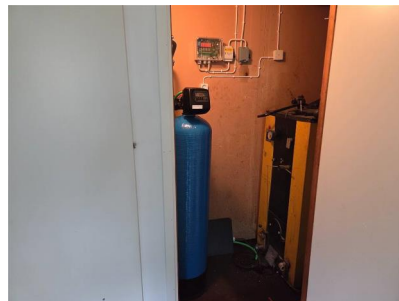
Gjutjärnsbrunnen är rostangripen.

Golvbrunn i pannrum/garage är i dåligt skick.

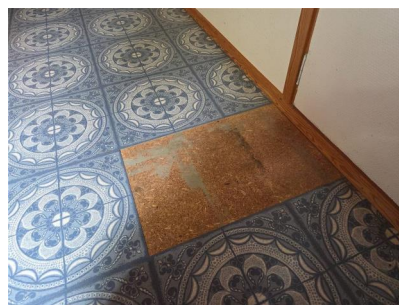
Plast matta saknas delvis på golvet.
