2026-08-20

ÖB-26214

## Utlåtande över ÖVERLÅTELSEBESIKTNING

Skellefteå Bursiljum 7:10  
Svarttjärn 120  
937 93 Burträsk

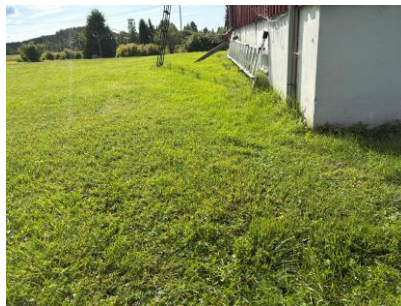
Marken på ovansidan sluttar mot huset (bild 1)

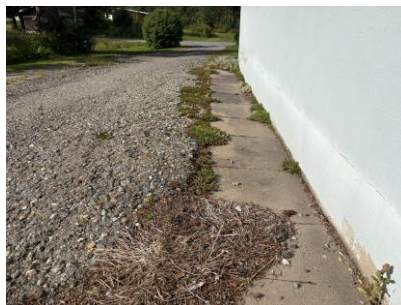
Markplattor utanför tillbyggnaden sluttar mot byggnaden (bild 2)

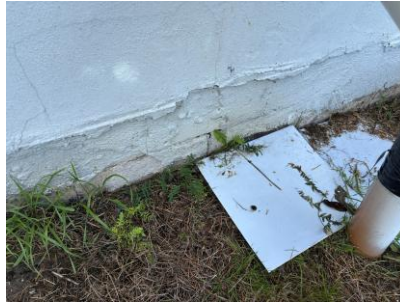
Ej putsad del av sockel/grundmur synlig där marken sjunkit (bild 1)

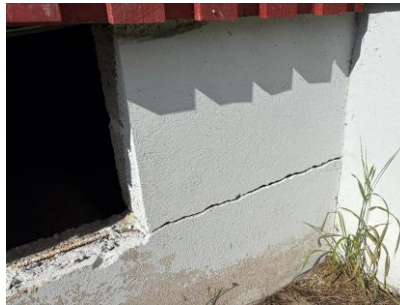
Lös sockeldel/leca-block på tillbyggnaden vid inspektionsluckan (bild 2)

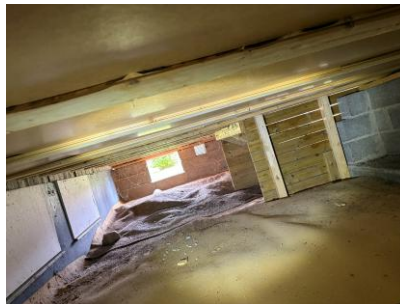
Uteluftsventilerad krypgrund (bild)

En uteluftsventilerad krypgrund är en konstruktion där det erfarenhetsmässigt är vanligt att fukt- och mögelskador uppstår. Då grunden ventileras med utomhusluft uppstår ofta hög relativ fuktighet i grunden sommartid, eftersom grunden är svalare än utomhusluften. Detta fenomen, i kombination med markfuktspåverkan, innebär risk för fukt- och mögelskador samt uppkomst av avvikande lukt.

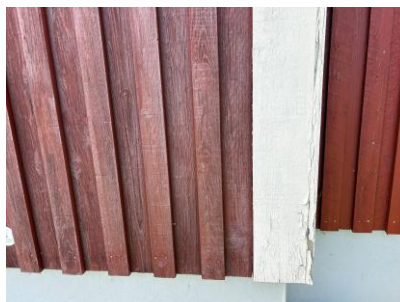
Färgsläpp och torksprickor på fasadpanelen, främst mot solutsatta sidor (bild 1)

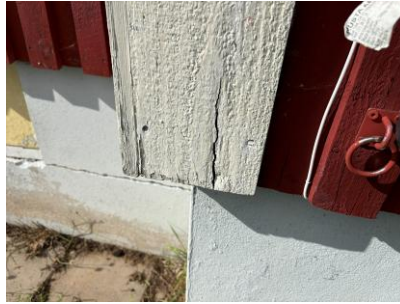
Rötskadad knutbräda i sydöstra ytterhörnet (bild 2)

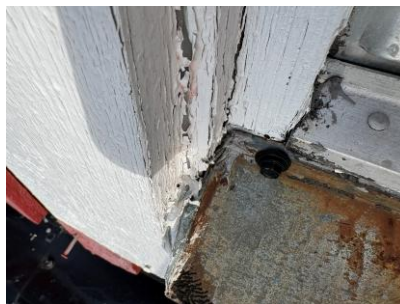
Enstaka fönsterbleck är otäta i anslutning mot karm/foder (bild 1)

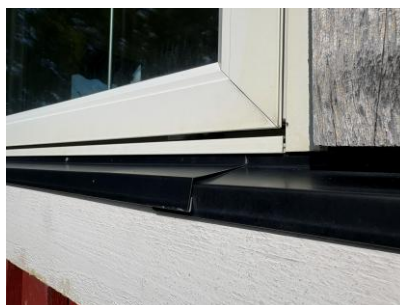
Fönsterblecksskarv på tillbyggnaden mot södra sidan är inte skruvad/tätad (bild 2)

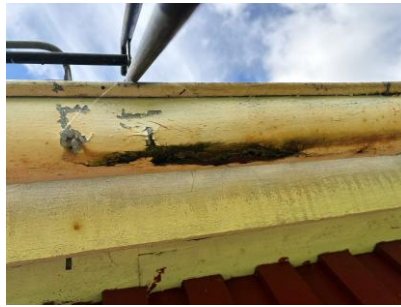
Äldre hängrännor och stuprör där hängrännorna är rotskadade (bild)

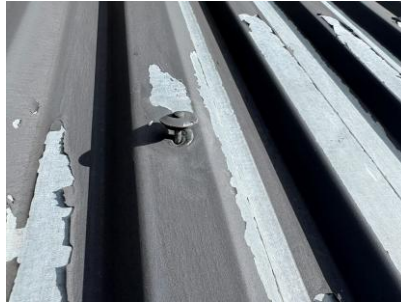
Yttertaket är äldre där ett antal klockspikar är otäta mot takplåtarna (bild 1)

På äldre plåttak (huvudbyggnaden) finns risk att vatten kan läcka in via otäta skivskarvar, genomföringar eller spikinfästningar. Detta, i kombination med de brister och otätheter som noterades, kan leda till fukt- och mögelskador i underliggande konstruktion.

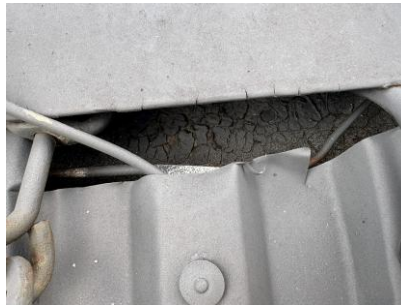
Uppklippt takplåt närmastnock för infästning av takstegen (bild 2)

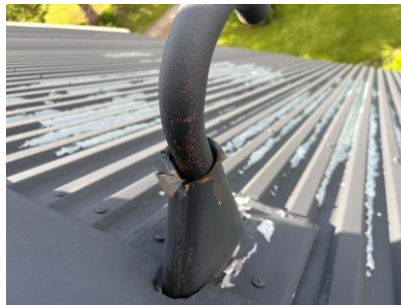
Otäthet i anslutning mellan plåt och expansionskärslrör (bild 3)

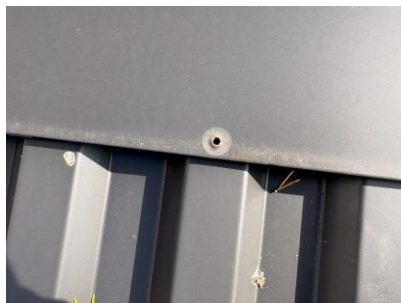
Farmarskruv saknas i skruvhål inockplåt (bild 4)

Takkonstruktionen på tillbyggnaden har lägre lutning än 14 grader, vilket är lägsta tillåtna lutning för läggning av denna takplåt. Risk finns därmed att vatten – via kapillärkrafter – kan läcka in via skarvar,nock, genomföringar eller dylikt. Detta, i kombination med de skadade tätbrickorna och avsaknad av skruv motnock, kan orsaka fukt- och mögelskada i underliggande konstruktioner.

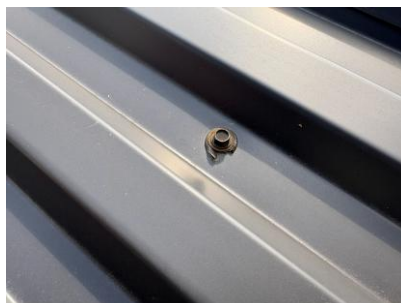
Flera tätbrickor till farmarskruvar är skadade/trasiga (bild 5)

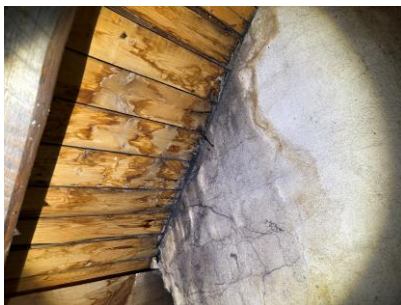
Fuktspar och missfärgningar noterades på underlagstaket runt takgenomföringar (bild)

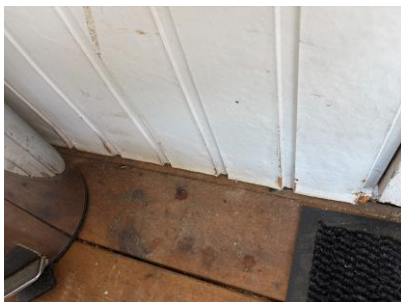
Buktningar/svällningar på fasadskivor mot entrén (bild)

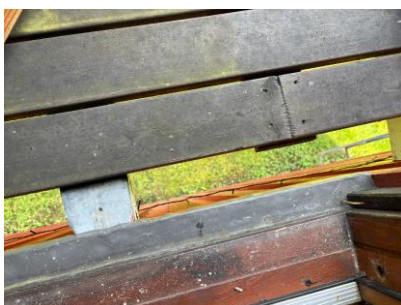
Trallbräda saknas närmast altandörren (bild)

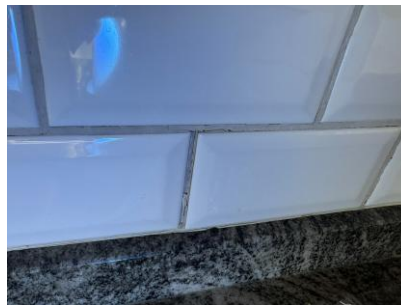
Sprickor i enstaka kakelfogar samt en lös kakelplatta (bild)

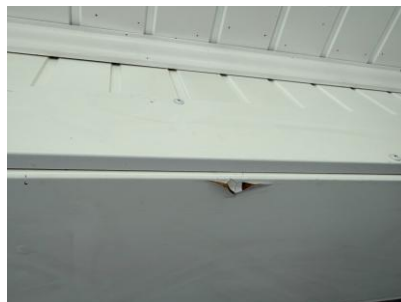
Droppspår/färgsläpp i övergång mellan huvudbyggnad och tillbyggnad (bild)

Se säljarens lämnade upplysningar om utförd åtgärd.

Fuktindikering mot droppspåren har utförts utan förhöjda indikationer

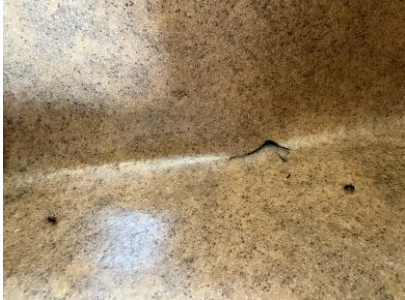
| Toalett: | <p>Spricka i golvmatta vid innervägg mot hall (bild)</p> <p>Mattskarvar bakom radiatorrör är otäta</p> <p>Fuktindikering i utrymmet har utförts utan förhöjda indikationer</p> |

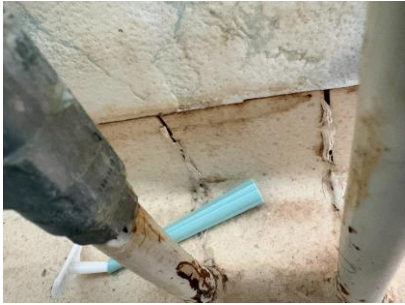
| Badrum/Wc: | <p>Tätskikten och golvbrunnen är äldre</p> <p>Rör genomföringar finns i golv i zon för dusch/bad där otätheter förekommer i mattskarvar bakom rören (bild)</p> <p>Klämringen i golvbrunnen är lös</p> <p>Lokala otätheter i skarvar på väggens tätskikt</p> <p>Bristfällig lutning på golv mot golvbrunnen</p> <p><b>Risikanalys</b></p> <p>Tätskikten är äldre och har passerat sin tekniska livslängd. Då tätskikt blir äldre försämras dess egenskaper. Otätheter kan uppstå som en följd av att tätskiktet krymper eller att skarvar släpper. Detta innebär förhöjd risk för en framtida vattenskada.</p> <p>Enligt rådande branschregler får inga andra rör genomföringar än avlopp bryta golvets tätskikt. Detta beror på att otätheter kan uppstå vid genomföringarna, vilket kan orsaka vattenskada om vatten når genomföringarna.</p> <p>De otäta skarvarna på tätskikten i duschzon medför risk att vatten kan tränga in i bakomliggande konstruktioner. Det kan leda till fukt- och mögelskador.</p> |

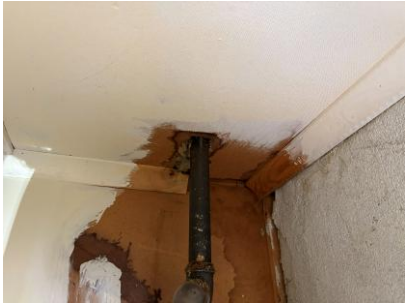
| Sovrum 1: | <p>Expansionskärl finns i utrymmet; fuktspår på innertak runt överfyllnadsrör (bild)</p> |

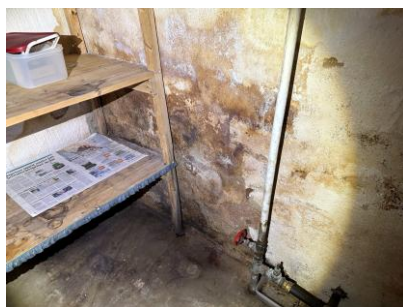
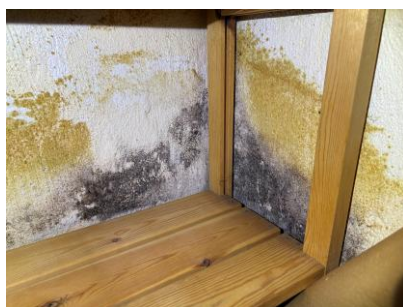
Puts- och färgsläpp, missfärgningar och fuktgenomslag noterades på flera källaryttersväggar samt källarinnervägg i dusch/tvättstuga mot pannrum (bild 1 & 2)

Fuktindikering mot källaryttersväggar samt källarinnervägg i dusch/tvättstuga har utförts *med* förhöjda indikationer

Det rekommenderas att en fortsatt teknisk utredning utförs för kontroll av orsaken till och omfattningen av de fuktrelaterade skador/fuktgenomslag som noterades mot källarväggarna. Kontakt med dräneringsfirma rekommenderas för bedömning om status på källarens dräneringssystem.

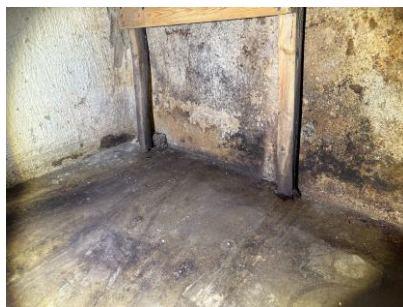
| Pumprum: | Dörr kärvar vid öppning/stängning<br>Fuktskadade träben till hylla (bild) |

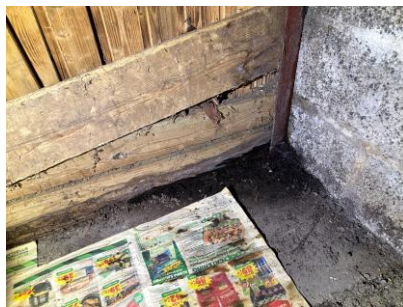
| Pannrum: | Del av betonggolv vid källarluckan har bilats upp<br>Fuktskadat trä mot marken vid källarlucka (bild) |

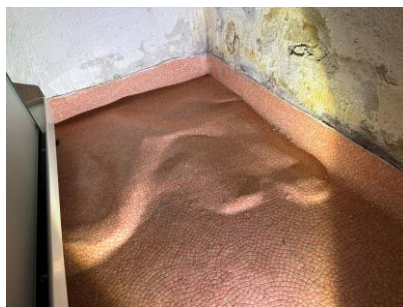
Limmad plastmatta mot betonggolvet där stora mattsläpp förekommer (bild 1)

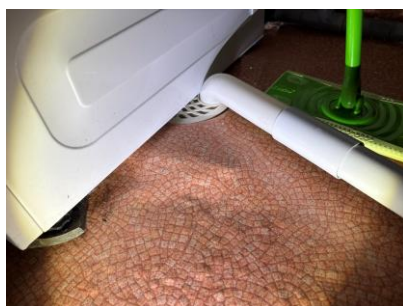
Upphöjning i golv runt golvbrunnen (bild 2)

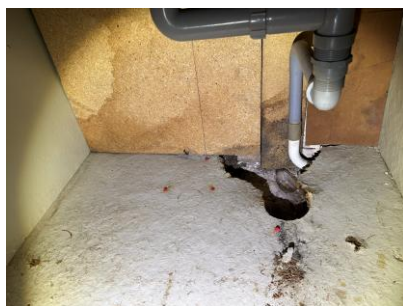
Fuktskadade skivor i tvättställskåp (bild 3)
