Besiktningsprotokoll

Anticimex Överlåtelsebesiktning av småhus - nivå 2

Fastighetsbeteckning: Hovby 3:1	
Fastighetsägare: Prästlönetillgångarna I Skara	
Fastighetsadress: Hovby Stommen 1	
Postnummer: 531 92	Ort: Lidköping

Överlåtelsebesiktning nivå 2

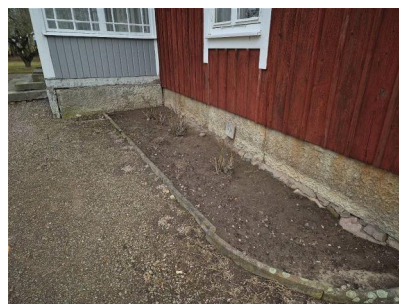
Rabatter finns i anslutning till grundmur.

Området närmast huset rekommenderas att vara fritt från växtlighet.

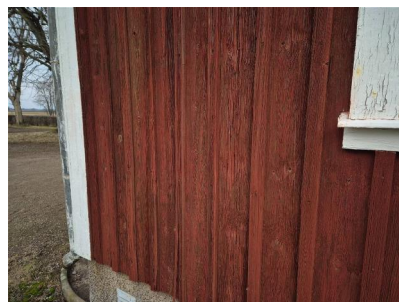
Fasadbeklädnaden har färgsläpp och torrsprickor.

Fasadbeklädnad och träkonstruktioner där målningsbehov finns riskerar att få fukt- och rötskador på grund av sämre vattenavvisande förmåga.

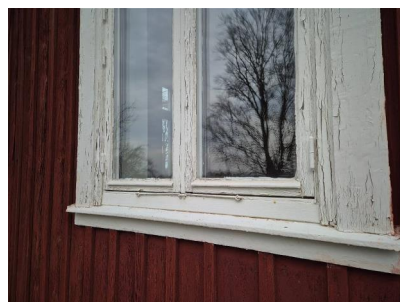
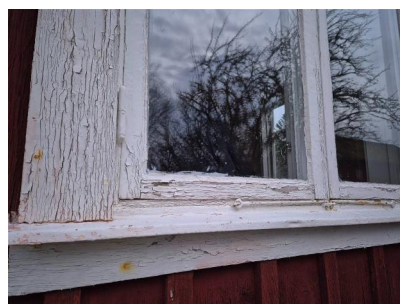
Flertalet av fönstren är i behov av målning/underhåll.
Fönsterfoder står ner mot fönster blecket

Fönsterbågar och fönsterkarmar där målningsbehov finns riskerar att få fukt- och rötskador på grund av sämre vattenavvisande förmåga.

För att öka livslängden på fönster rekommenderas målning och underhåll.

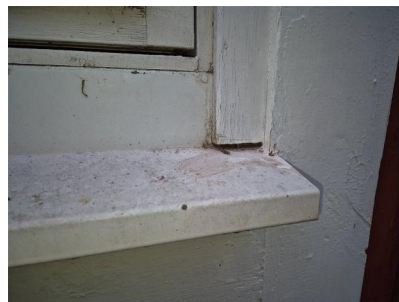
Fönsterbleck på några fönster saknar uppvik.

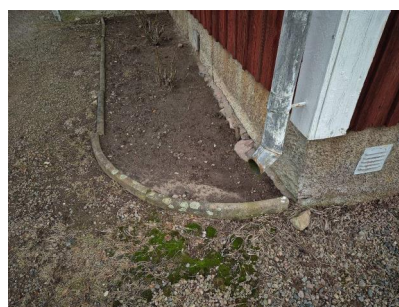
Stuprör avslutas nära husliv.

Stuprör som avslutas intill husliv (ovan mark) kan medföra en ökad fuktbelastning på grundmur/sockel med fuktrelaterade skador som följd.

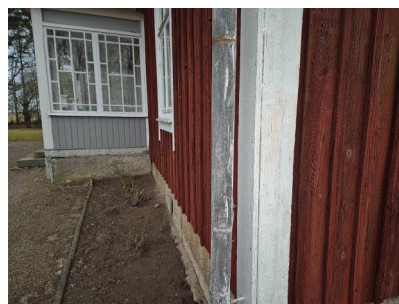
Färgsläpp på hängrännor och stuprör.

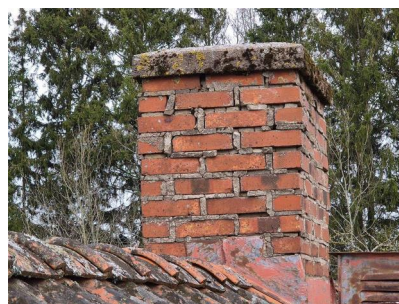
Skorstenar saknar väderskydd.
Murfogar släpper.

Väderskydd kan monteras för att skydda mot nederbörd som annars kan orsaka fuktskador och frostsprängning i skorstenen/ murstocken.

Vi rekommenderar att du kontaktar en fackman för att ta reda på hur och om ett väderskydd ska monteras samt åtgärda lösa murfogar.

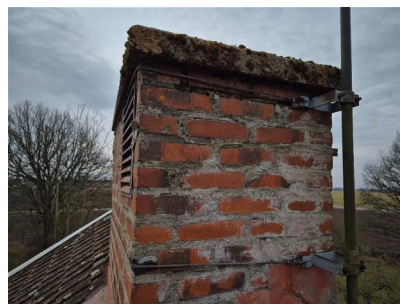
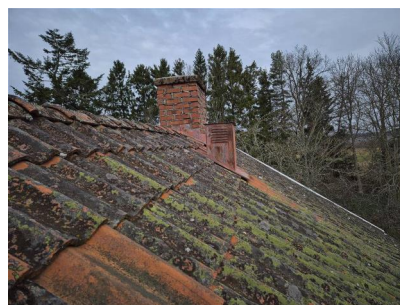
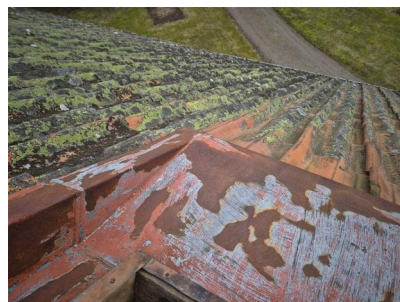
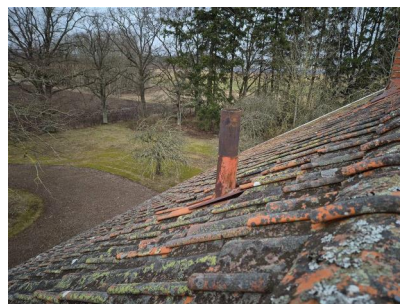
Yttertaket är äldre.
Plåtdetaljer är rostiga.

Takpannor, plåtdetaljer och underlagstak har enligt vår bedömning en begränsad livslängd. Eftersom husets taktäckning är äldre har det ett minskat motstånd mot vatteninträngning. Detta i sin tur kan leda till fuktskador på träläkt och vidare ner i underliggande konstruktioner.

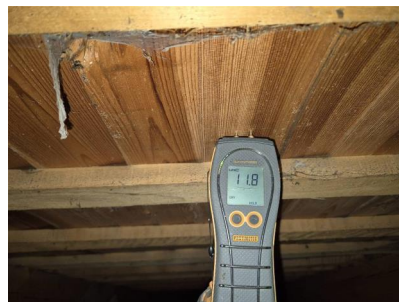
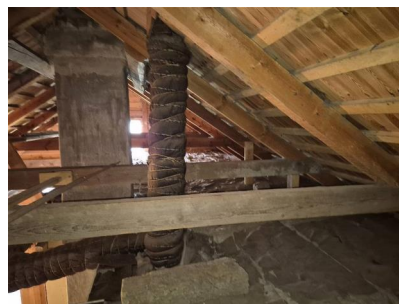
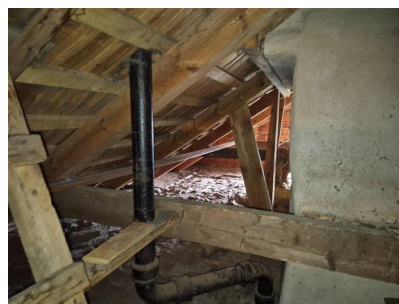
Vid kontroll av vinden uppmättes fuktvärden under kritisk fuktnivå för mikrobiell tillväxt och en normal lukt upplevdes. Fuktkvoten i underlagstak/takbjälkar uppmättes vid besiktningstillfället till ca 12 %.

Gränsvärde är 17%

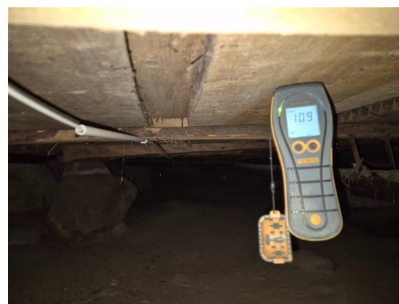
Lokalt ligger organiskt material på markytan.

Vid kontroll av konstruktionen i kryppgrund uppmättes fuktvärden under kritisk fuktnivå för mikrobiell tillväxt och normal lukt upplevdes.

Fuktkvoten uppmättes till 11 %. Gränsvärde är 17 %

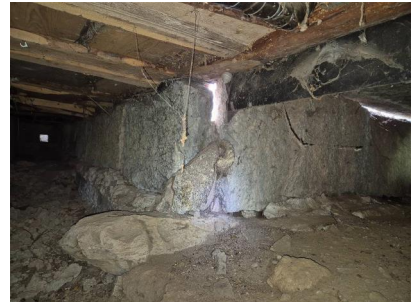
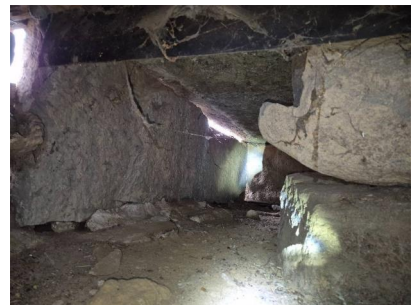
Otäther i grundmur vid veranda.

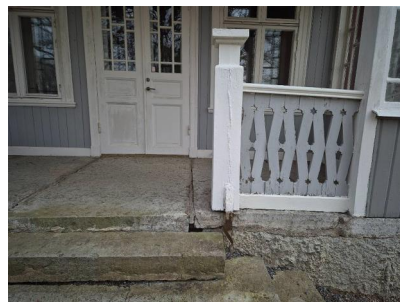
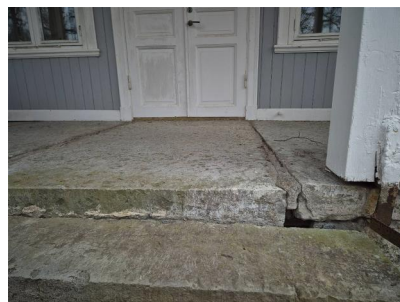
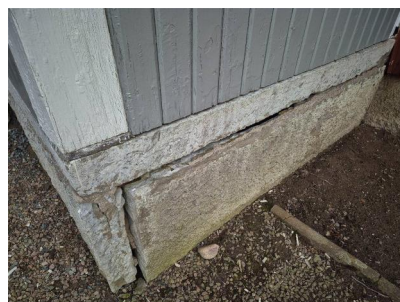
Trappan och grundblock har "sättningar"

Kontakta fackman för bedömning och åtgärder.

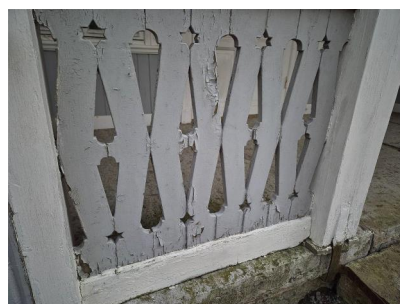
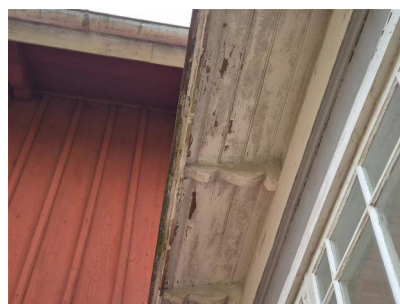
Färgsläpp på räcket och takfot
Färgsläpp på fönster och trasigt fönsterglas.
Ålderstiget plåttak.

Noteringar ovan innebär ökad risk för fuktskador

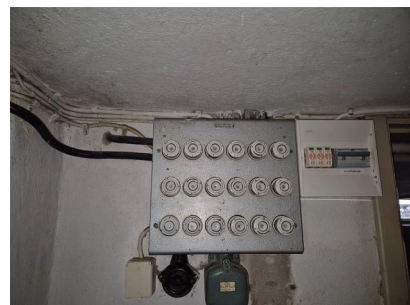
Elanläggningen i huset är äldre.

Äldre elanläggningar och elkablar är en säkerhetsrisk som kan orsaka både personskador och brand.

Kontakta en elektriker för kontroll och åtgärd.

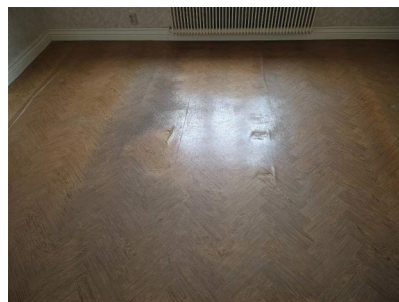
Golvmattan är sliten och har skador

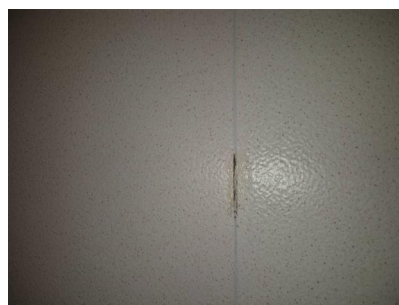
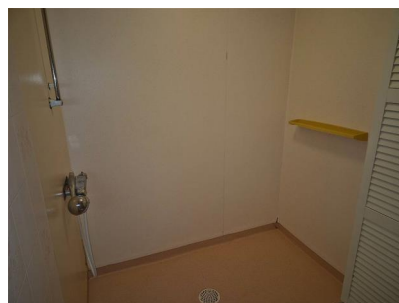
⚠ Våtutrymmet har äldre yt-/tätskikt.
Glipor i väggmattan förekommer.

Eftersom funktionen, som innebär att ytskiktet/tätskiktet ska vara vattentätt, kan vara nedsatt finns en ökad risk att vatten tränger igenom ytskiktet/tätskiktet med vattenskador i omkringliggande konstruktioner som följd.

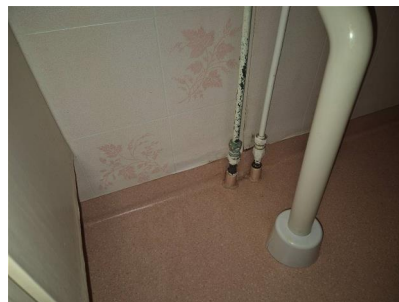
Rör genomföring finns i golv.

Rör genomföringar i golvet medför en ökad risk för att vatten tränger ner i omkringliggande konstruktioner och orsakar fuktskador. Vid uppbyggnaden av utrymmet var detta tillåtet och utförandet anses därför vara fackmässigt utfört. I dagens branschregler är detta inte längre tillåtet.

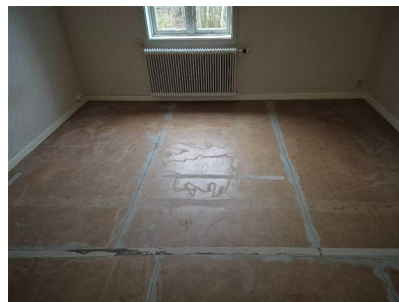
Ytskikt på golv saknas.

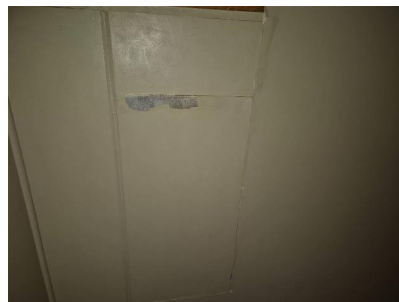
Färgsläpp och sprickor på väggen

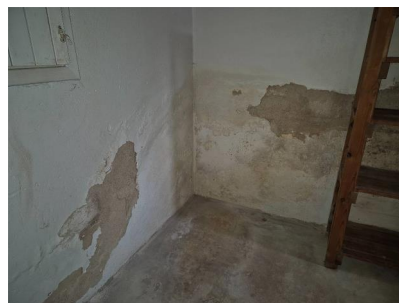
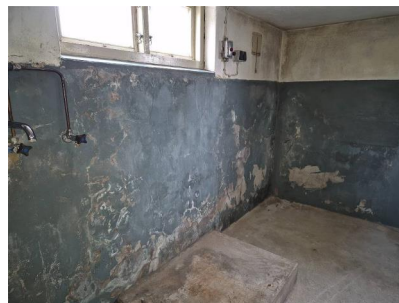
Puts- och färgsläpp finns på källarväggar.

Puts- och färg som släppt från underlaget invändigt på källarytterväggarna är ett tecken på att källarens utvändiga fuktskydd inte längre fungerar tillfredsställande.

För att åtgärda detta måste källarens utvändiga fuktskydd förbättras. Läs Anticimex faktablad om källare för tips och råd.

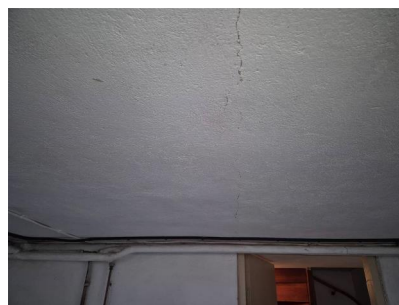
Spricka i reverterat tak.

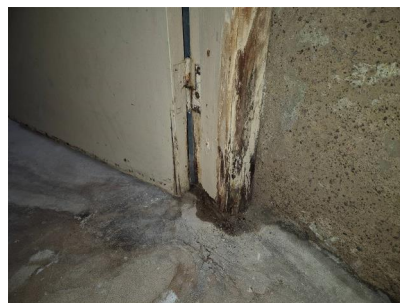
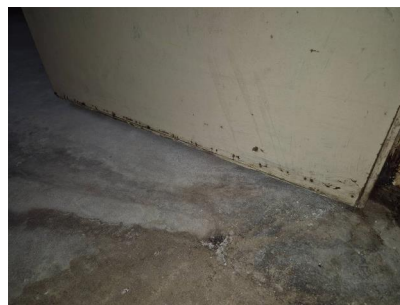
Fuktskada på dörrkarmen och nerkant på dörren mellan tvättstugan och pannrum

Kontakta fackman för åtgärd.
