ÖB-26241

## Utlåtande över ÖVERLÅTELSEBESIKTNING

Älvsbyn Nybyn 1:108

Nybyn 10

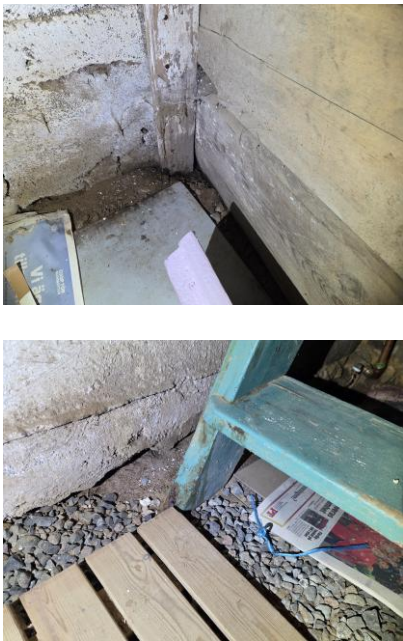
| Matkällare: | <p>Fuktuppsug/påväxt längst ner på trälår samt på trappans vangstycken (bilder)</p> |

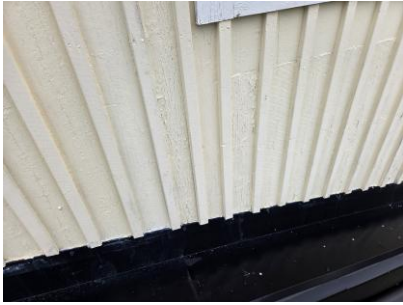
| Fasad: | <p>Lokala färgsläpp på fasadpanelen (bild)</p> |

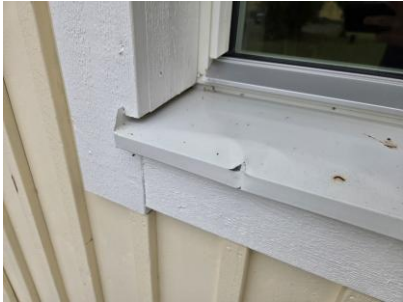
| Fönster och dörrar: | <p>Färg har flagnat från karm och båge på tvåglasfönsterna</p> <p>Buckla på fönsterbleck mot groventrén (bild)</p> |

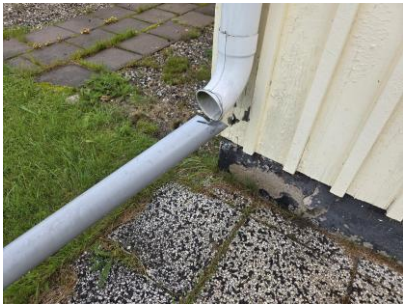
| Hängrännor och stuprör: | <p>Glipor mellan stuprör och avledningsrör utanför köket och garaget (bild)</p> <p>Färg har flagnat från delar av hängrännorna och stuprören</p> <p>Dropläckage från ränngavel på hängränna ovanför groventrén</p> |

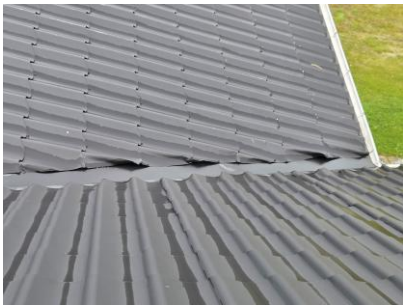
| Yttertak: | <p>Bucklor/deformationer i takvinklar på grund av snötryck (bild)</p> <p>Några tätband har släppt vid takfoten</p> |

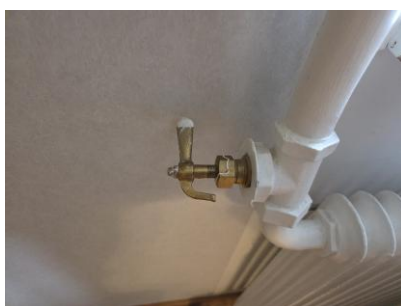
Radiatorkranar av mässing på några radiatorer (bild)

Dessa radiatorkranar saknar termostاتفunktion. Då kranarna är äldre kan läckage uppstå vid vridning. Utbyte till moderna termostatventiler rekommenderas.

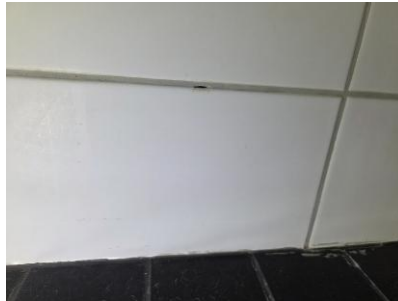
| Tvättstuga/dusch: | <p>Mindre fogsläpp mellan kakelplattor i duschplatsen (bild 1)</p> <p>Vridspärr finns inte till tvättställsblandaren, vilket innebär att vatten kan spolats utanför tvätthon</p> <p>Droppläckage från tvättställsblandaren ovanför tvätthon</p> |

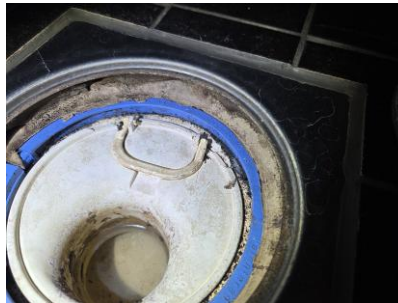
Något ojämnt skurna tätskiktsmanschetter mot golvbrunnarna. En mindre del av manschetten sticker ut under klämringen i båda golvbrunnarna. Enligt montageanvisningar ska tätskiktet avslutas under/bakom klämringen (bild 2)

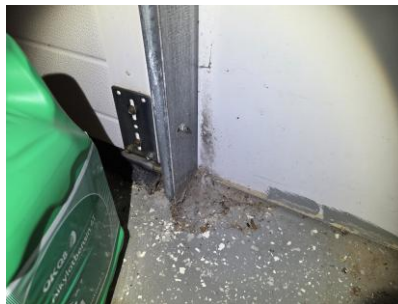
Kondensrelaterad påväxt på väggskivor runt garageporten (bild 1)

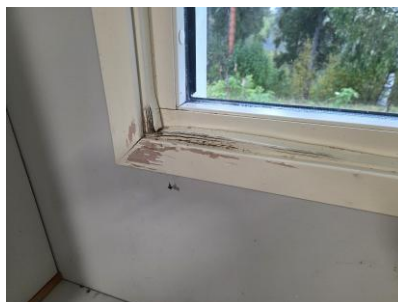
Svällad/fuktpåverkad fönstersmyg av MDF (bild 2)

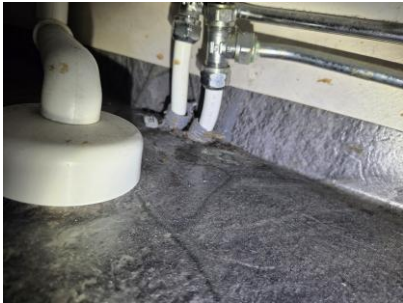
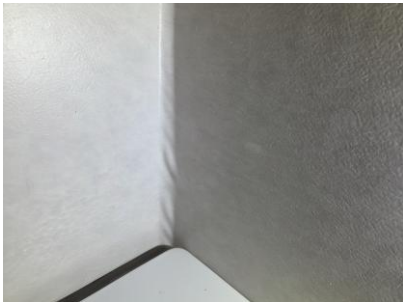
| Badrum: | <p>Tappvatten- och värmerör går genom golvet utanför plats för bad (bild 1)</p> <p><u>Kommentar:</u><br/>Enligt rådande branschregler får inga andra rör genomföringar än avlopp bryta golvets tätskikt. Detta beror på att otätheter kan uppstå vid genomföringarna, vilket kan orsaka vattenskada om vatten når dessa. Är rören placerade utanför plats för badkar är risken för skada självfallet mindre.</p> <p>”Sarg”/mattsläpp i vägghörn ovanför badkaret (bild 2)</p> <p>Något ojämnt skuren våtrumsmatta mot golvbrunnen. En mindre del av våtrumsmattan är synlig mellan golvbrunnen och klämringen, vilket är felaktigt enligt montageanvisningar för tätskiktsanslutningar mot golvbrunnar.</p> <p>Fuktindikering utfördes utan anmärkning</p> |

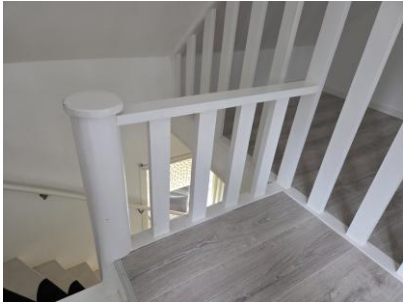
| Sovrum 1: | <p>Höjden på räcket/fallskyddet mot trappan uppmättes till cirka 55 centimeter (bild)</p> <p><u>Kommentar:</u><br/>Enligt Boverkets Byggregler ska ett fallskydd mot en trappa vara minst 0,9 meter högt</p> |

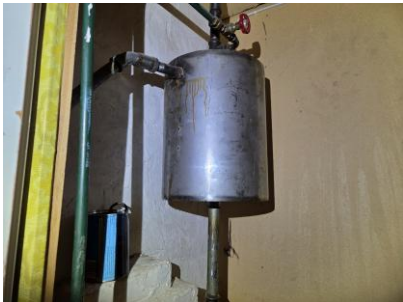
| Klädkammare: | <p>Expansionskärl placerat i utrymme utan tätskikt och golvbrunn (bild)</p> <p><b>Riskanalys</b><br/>Expansionskärls placering är riskabel eftersom läckage kan innebära omfattande fuktskador i underliggande konstruktioner. Kontakta VVS-montör för bedömning om ett tryckkärl kan placeras i anslutning till värmekällan för att ersätta nuvarande expansionskärl.</p> |
