# **Lantlig idyll i Nybyn med plats att leva och trivas**

ÄLVSBYN NYBYN 1:108

## Utlåtande över ÖVERLÅTELSEBESIKTNING

Älvsbyn Nybyn 1:108  
Nybyn 10  
942 92 Älvsbyn

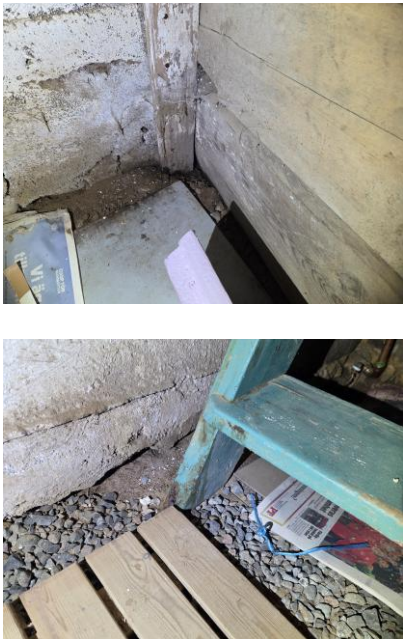
| Matkällare: | <p>Fuktuppsug/påväxt längst ner på trälår samt på trappans vangstycken (bilder)</p> |

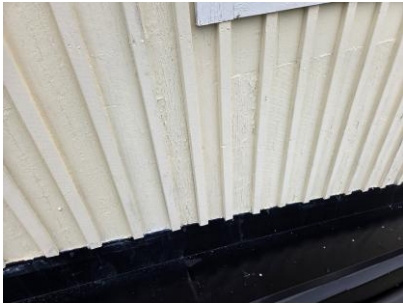
| Fasad: | <p>Lokala färgsläpp på fasadpanelen (bild)</p> |

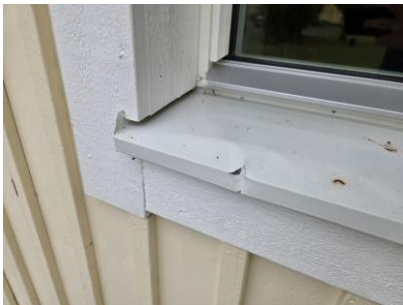
| Fönster och dörrar: | <p>Färg har flagnat från karm och båge på tvåglasfönsterna</p> <p>Buckla på fönsterbleck mot groventrén (bild)</p> |

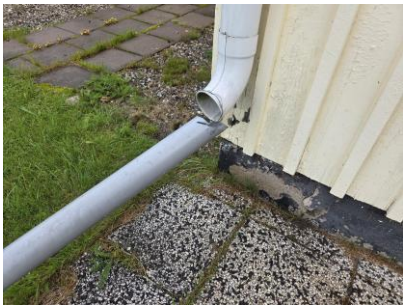
| Hängrännor och stuprör: | <p>Glipor mellan stuprör och avledningsrör utanför köket och garaget (bild)</p> <p>Färg har flagnat från delar av hängrännorna och stuprören</p> <p>Dropläckage från ränngavel på hängränna ovanför groventrén</p> |

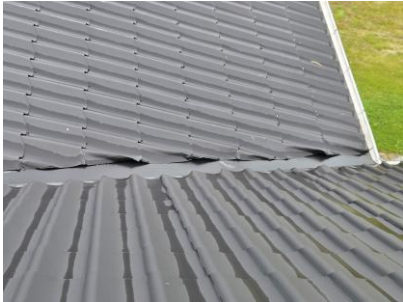
| Yttertak: | <p>Bucklor/deformationer i takvinklar på grund av snötryck (bild)</p> <p>Några tätband har släppt vid takfoten</p> |

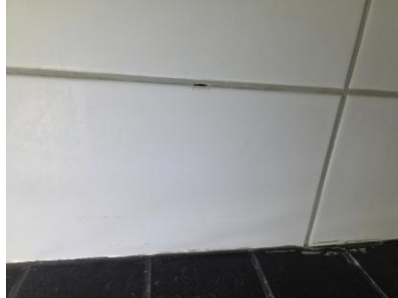
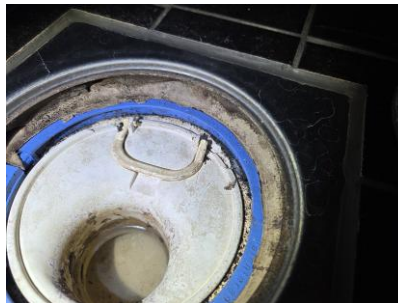
Något ojämnt skurna tätskiktsmanschetter mot golvbrunnarna. En mindre del av manschetten sticker ut under klämringen i båda golvbrunnarna. Enligt montageanvisningar ska tätskiktet avslutas under/bakom klämringen (bild 2)

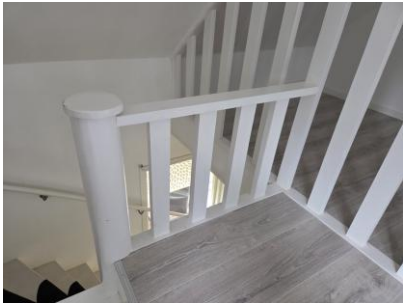
| Sovrum 1: | <p>Höjden på räcket/fallskyddet mot trappan uppmättes till cirka 55 centimeter (bild)</p> <p><u>Kommentar:</u><br/>Enligt Boverkets Byggregler ska ett fallskydd mot en trappa vara minst 0,9 meter högt</p> |

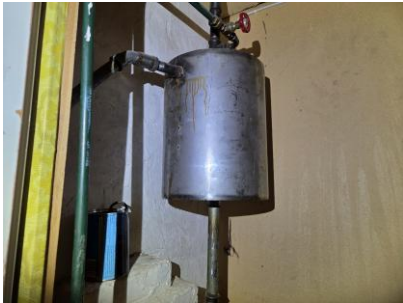
| Klädkammare: | <p>Expansionskärl placerat i utrymme utan tätskikt och golvbrunn (bild)</p> <p><b>Riskanalys</b><br/>Expansionskärlets placering är riskabel eftersom läckage kan innebära omfattande fuktskador i underliggande konstruktioner. Kontakta VVS-montör för bedömning om ett tryckkärl kan placeras i anslutning till värmekällan för att ersätta nuvarande expansionskärl.</p> |
