# Unikt timmerhus med fantastiskt läge

ÅRE HALLEN 1:33

## Utlåtande över ÖVERLÅTELSEBESIKTNING Säljare

Åre Hallen 1:33  
Fyrkappen 10, 837 32 Järpen

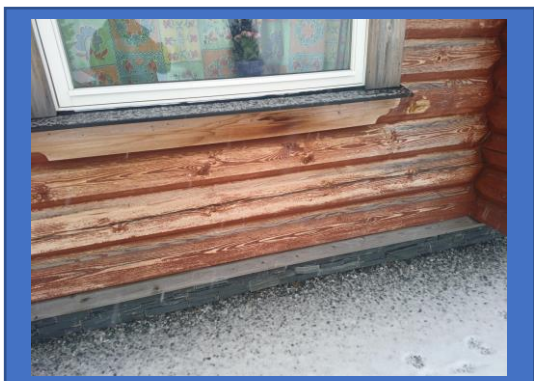
*Bild 1: Torrsprickor på timmer, målningsbehov.*

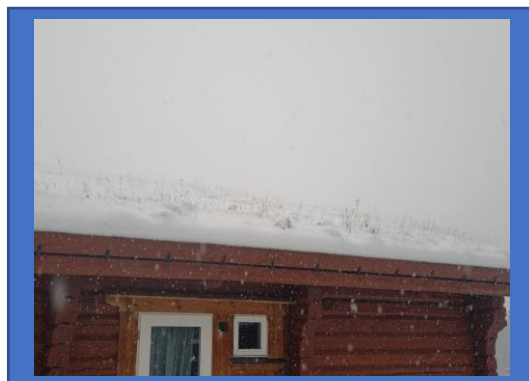
*Bild 2: Snötäckt sedumtak. Ej besiktningsbart.*

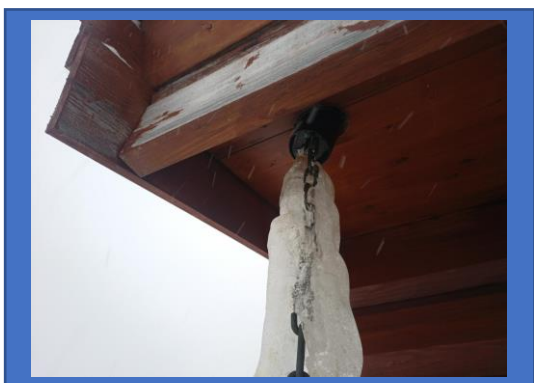
*Bild 3: Isbildning på regnkätting.*

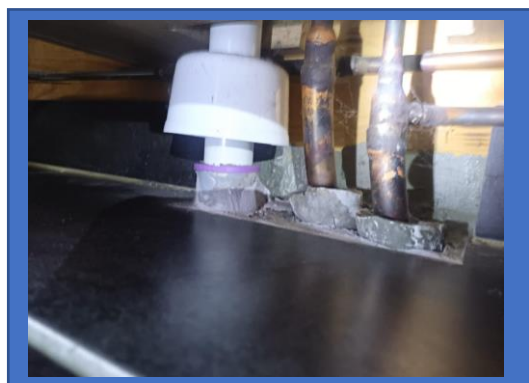
Otåta rör genomföringar i golv kan medföra att vatten kan tränga ner i underliggande konstruktioner med fuktrelaterade skador som följd.

*Bild 4: Otäta rör genomföringar i golv, dusch/wc/bastu.*

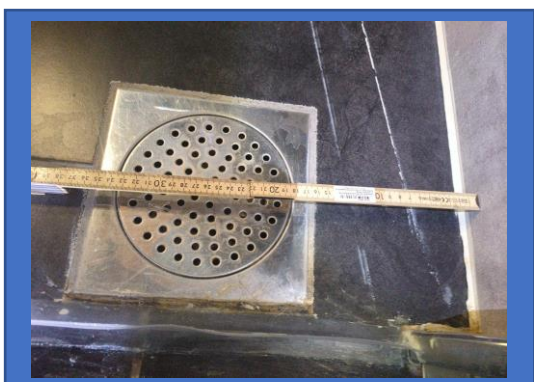
### 3.1 Avvikelser i våtutrymme. Våtrum inte fackmannamässigt utfört.

Golvfall mot golvbrunnen är bristfälligt utfört. Brister i golvets och/eller tätskiktets lutning medför risk för att vatten tränger in i angränsande konstruktioner/rum med fuktrelaterade skador som möjlig följd. Det medför också ökad risk för att vatten blir stående i golvets lågpunkter, vilket kan orsaka missfärgningar på klinker/fogar samt att "unken" lukt uppstår.

*Bild 5: Golnbrunn för nära vägg, dusch/wc/bastu.*

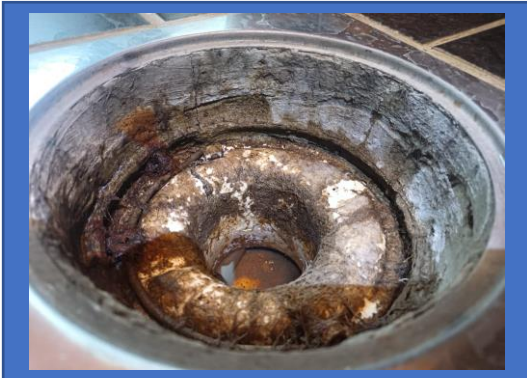
Förhöjningsringen i golvbrunnen är en riskkonstruktion då det ibland förekommer otätheter mellan förhöjningsringen och brunnen, otätheter som kan leda till läckage och fuktrelaterade skador i omkringliggande konstruktioner.

*Bild 7: Utrymme mellan klinkerram och klämring igenfyllt med fix, tvättstuga.*

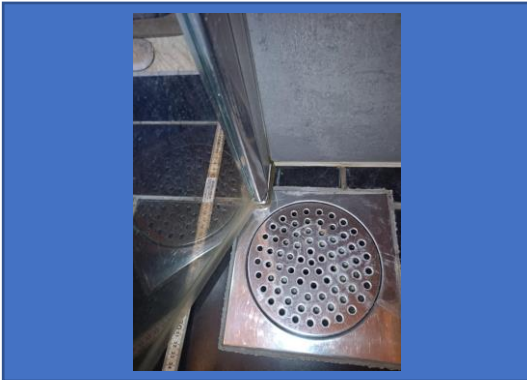
### 3.3 Avvikelser i våtutrymme. Våtrum inte fackmannamässigt utfört.

Golvfall mot golvbrunnen är bristfälligt utfört. Brister i golvets och/eller tätskiktets lutning medför risk för att vatten tränger in i angränsande konstruktioner/rum med fuktrelaterade skador som möjlig följd. Det medför också ökad risk för att vatten blir stående i golvets lågpunkter, vilket kan orsaka missfärgningar på klinker/fogar samt att "unken" lukt uppstår.

*Bild 9: Golvbrunn för nära vägg, dusch/wc.*
