Anticimex Överlåtelsebesiktning av småhus - nivå 1

Fastighetsbeteckning: Lerdal 33:33	
Fastighetsägare: Dany Patrick Christopher Palm	
Fastighetsadress: Täktvägen 8	
Postnummer: 795 35	Ort: Rättvik

Besiktningdatum: 2025-10-24	Protokollnummer: 69341150
Temperatur: 8 °C	Väderlek: Duggregn
Tekniker: Petrus Annersten	
E-post: petrus.annersten@anticimex.se	
Kontor: Falun	
Närvarande: Ingen säljare var närvarande under besiktningen

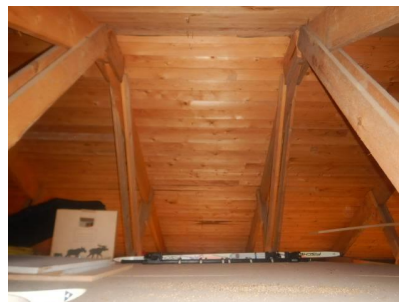
Utvändigt / Garage/Tak

Takpannor, plåtdetaljer och underlagspapp har enligt vår bedömning en begränsad livslängd. Eftersom husets taktäckning är äldre har det ett minskat motstånd mot vatteninträngning. Detta i sin tur kan leda till fuktskador på träläkt och vidare ner i underliggande konstruktioner.

Mossa som växer på taket kan leda till att taktäckningen har ett minskat motstånd mot vatteninträning. Detta i sin tur kan leda till fuktskador på träläkt och takkonstruktionen vilket kan resultera i mikrobiella skador (angrepp av mikroorganismer).
