# Besiktningssprotokoll

Anticimex Överlåtelsebesiktning av småhus - nivå 2

Fastighetsbeteckning: Torpa 2:2	
Fastighetsägare: Annitan Öhman	
Fastighetsadress: Bjärby Höckgården 4	
Postnummer: 467 91	Ort: Grästorp

Besiktningdatum: 2024-06-27	Protokollnummer: 68347818
Temperatur: 20 °C	Väderlek: Sol
Tekniker: John Nicklasson	
E-post: John.Nicklasson@anticimex.se	
Kontor: Lidköping	
Närvarande: Säljare samt Anticimex besiktningstekniker John Nicklasson ÖB

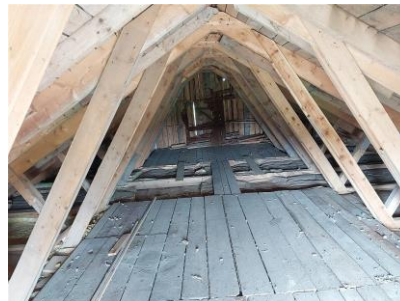
Vid kontroll av vinden uppmättes fuktvärden under kritisk fuktnivå för mikrobiell tillväxt och en normal lukt upplevdes. Fuktkvoten i underlagstak/takbjälkar uppmättes vid besiktningstillfället till <8 %. Risk för mikrobiell påväxt börjar vid 17%. Detta värde varierar dock under året beroende på årstid och utomhusklimat.
