# Besiktningsprotokoll

Anticimex Överlåtelsebesiktning av småhus - nivå 2

| Fastighetsbeteckning:<br>Smedtofta 4:43 | |

| Besiktningsdatum:<br>2026-04-29 | Protokollnummer:<br>69672333 |

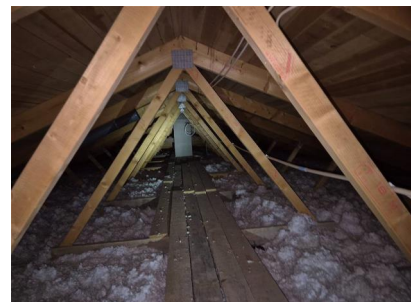
### Utvändigt / Vindsförråd ovan garage

Vid kontroll av vinden uppmättes fuktvärden under kritisk fuktnivå för mikrobiell tillväxt och en normal lukt upplevdes. Fuktkvoten i underlagstak/takbjälkar uppmättes vid besiktningstillfället till <8 %. Risk för mikrobiell påväxt börjar vid 17%. Detta värde varierar dock under året beroende på årstid och utomhusklimat.

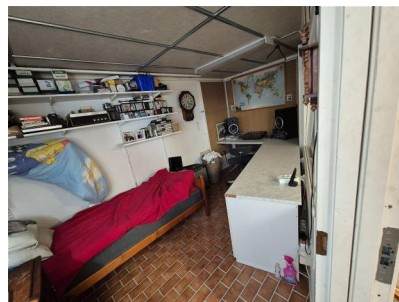
Fd musikstudio.

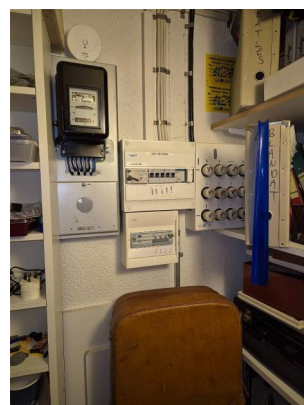
### Källarplan / Förråd

Jordfelsbrytare finns installerad vid el-centralen, gruppförteckning noteras.
