## AAROGÅRDEN I HEDENÄSET, KOIVUKYLÄ 8:10, ÖVERTORNEÅ KOMMUN

2012.004  
Gunhild Stensmyr  
Aarogården, Hedenäset  
2012 11 13

AAROGÅRDEN I HEDENÄSET, Övertorneå kommun  
Åtgärdsprogram för restaurering  
Innehåll  
2012 11 13

## Åtgärdsprogram för restaurering

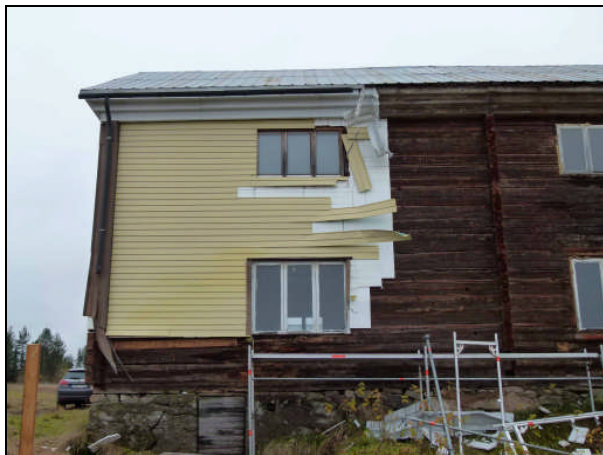
MG\_E\_059. Södra delen av nordöstra fasaden.

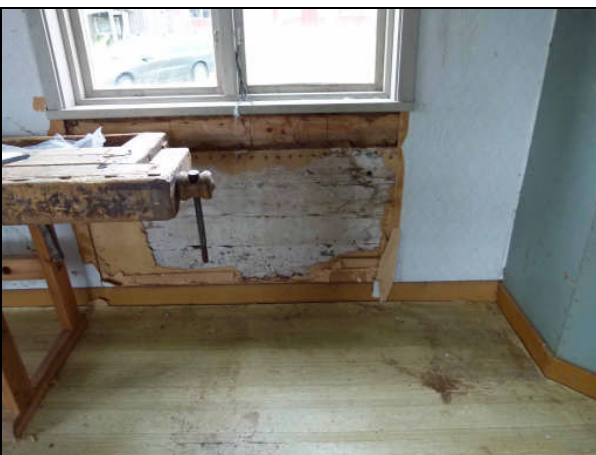
| Befintligt | Skador | Åtgärder |
|---|---|---|
| Tapet på porös träfiberskiva på målat timmer. Träfiberskivan rör lite över taklisten och döljer endel av denna. <b>MG_I_102_004.</b> | Timret lappat bl a vid fönster. <b>MG_I_102_012.</b><br>Enligt fasaderna finns skador på timrets utsida och dessa kan vara genomgående och medföra att även insidan påverkas.<br>Tapeten har fukt- och andra fläckar samt sprickor i skivskärvarna. | <b>3A, 3B, 9, 10, 11 o 12.</b> Alternativen för väggarna i detta rum kan vara att ta bort tapet och skiva och, beroende på skick och utseende restaurera målningen på timret eller att ersätta dålig skiva med ny och låta tapeten vara kvar.<br>Valet är lite anhängigt av vad rummet ska nyttjas till och vilket alternativ som väljs för fönstren. |

MG\_I\_102\_012. Väggen under fönster i den sydvästra fasaden.

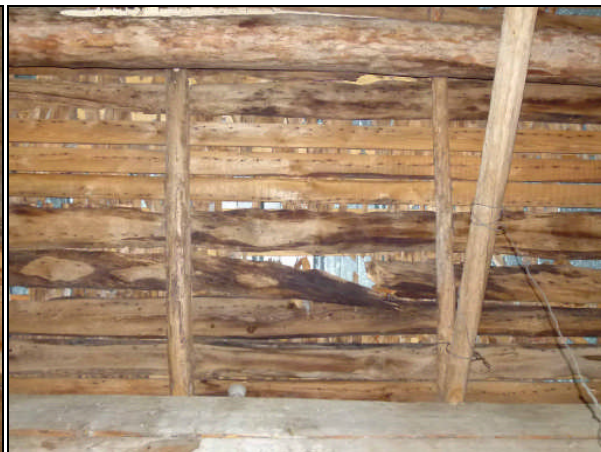
AA\_I\_005. Rester av spåntak finns under plåten.
