# Besiktningsprotokoll

Anticimex Överlåtelsebesiktning av småhus - nivå 1

| Fastighetsadress:<br>Örslösa Kjellstorp 12 | |

| Besiktningsdatum:<br>2026-08-19 | Protokollnummer:<br>69813032 |

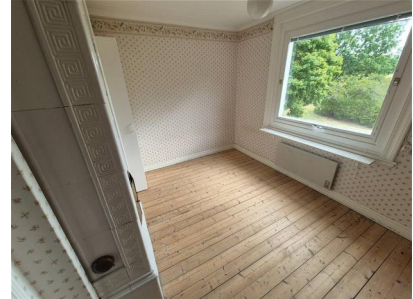
### Övre plan / Sovrum 2

Inga förhöjda fuktindikationer kunde uppmätas vid besiktningstillfället.
