Besiktningsprotokoll

Anticimex Överlåtelsebesiktning av småhus - nivå 2

Fastighetsbeteckning: Hovby 3:1	
Fastighetsägare: Prästlönetillgångarna I Skara	
Fastighetsadress: Hovby Stommen 1	
Postnummer: 531 92	Ort: Lidköping

Överlåtelsebesiktning nivå 2

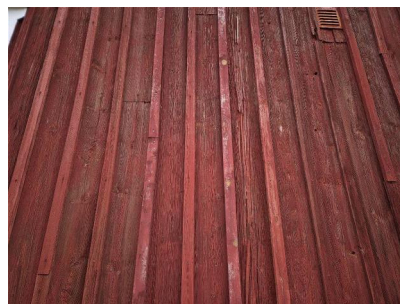
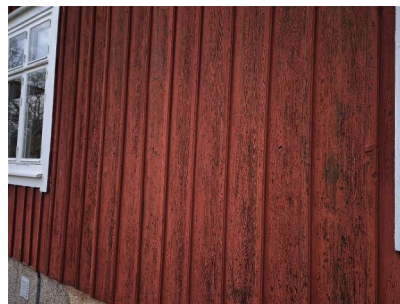
Fönsterbågar och fönsterkarmar där målningsbehov finns riskerar att få fukt- och rötskador på grund av sämre vattenavvisande förmåga.

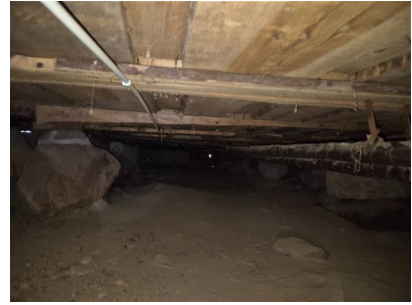
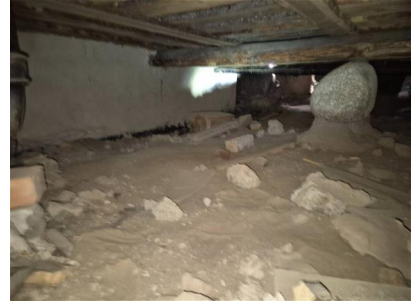
Otäther i grundmur vid veranda.

Se utvändigt veranda.
