ÖB-26241

## Utlåtande över ÖVERLÅTELSEBESIKTNING

Älvsbyn Nybyn 1:108

Nybyn 10

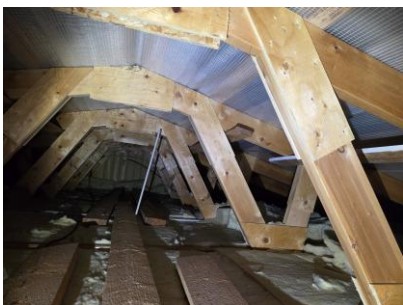
| Vind, huvudbyggnad: | Den invändiga vindsluckan var igensatt med isolering och luckan kunde inte öppnas helt på grund av ett underliggande hyllplan. Besiktning av vindsutrymmet kunde därmed inte utföras |
