## AAROGÅRDEN I HEDENÄSET, KOIVUKYLÄ 8:10, ÖVERTORNEÅ KOMMUN

2012.004  
Gunhild Stensmyr  
Aarogården, Hedenäset  
2012 11 13

AAROGÅRDEN I HEDENÄSET, Övertorneå kommun  
Åtgärdsprogram för restaurering  
Innehåll  
2012 11 13

## Åtgärdsprogram för restaurering

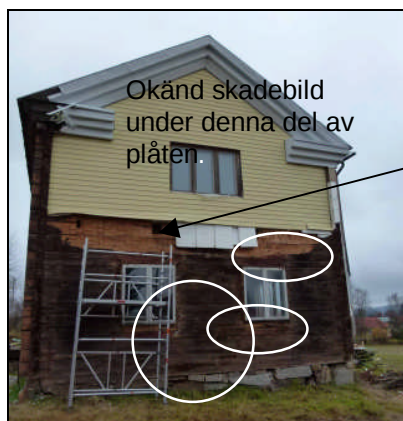
Vita markeringar visar på ställen med skador i fasaden i form av äldre lagningar och olika typer av fuktskador.

Timret är delvis bortbilat. En trolig orsak kan vara för att ge plats åt frigolitisoleringen. En annan orsak kan vara fuktskador.

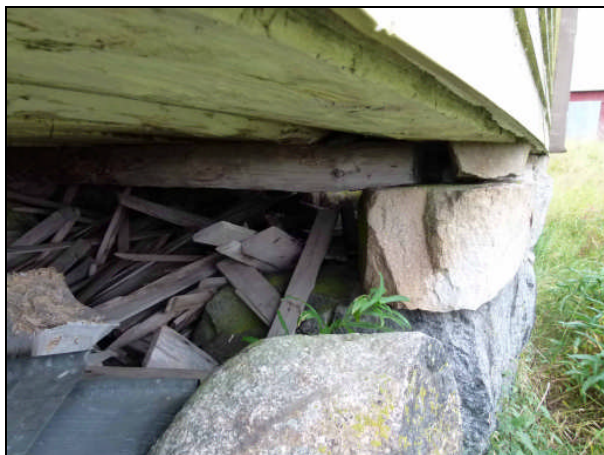
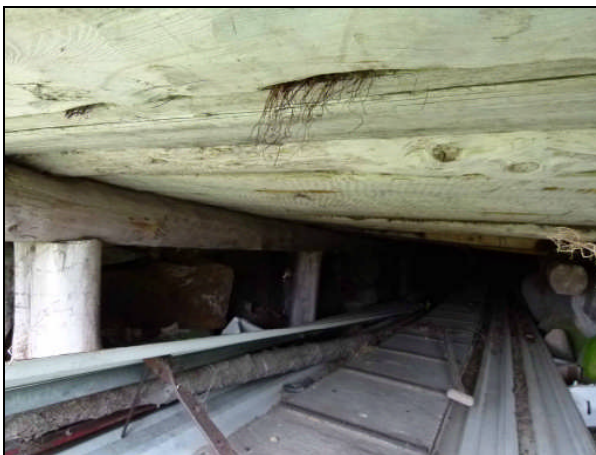
MG\_E\_016 och MG\_E\_017. Blindbotten i husets nordvästra gavel.

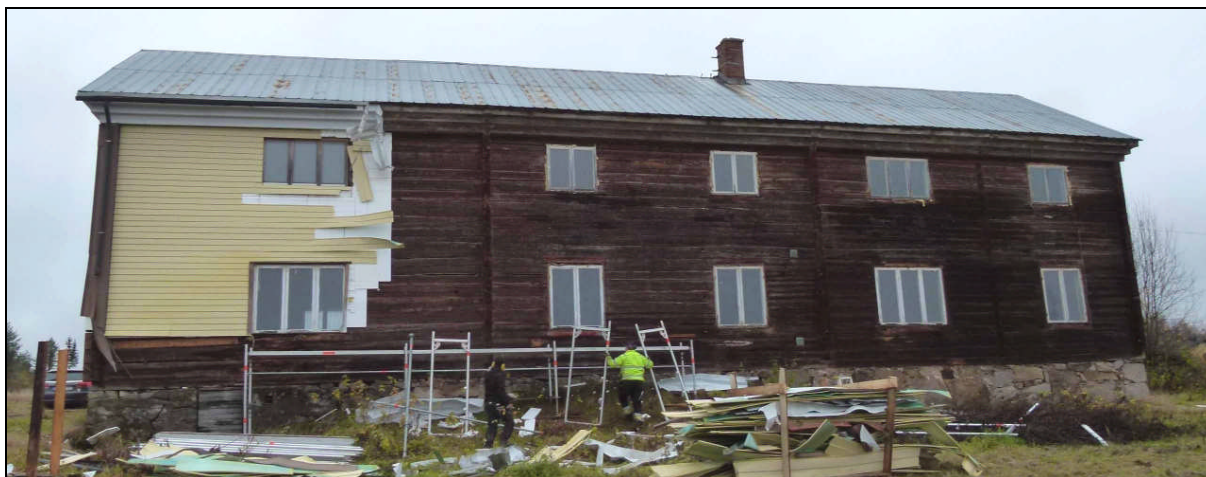
MG\_E\_058. Fasad mot nordöst. Se även **MG\_E\_059, 062 och 066** i bildbilagan.

MG\_E\_058. Hela nordöstra fasaden.

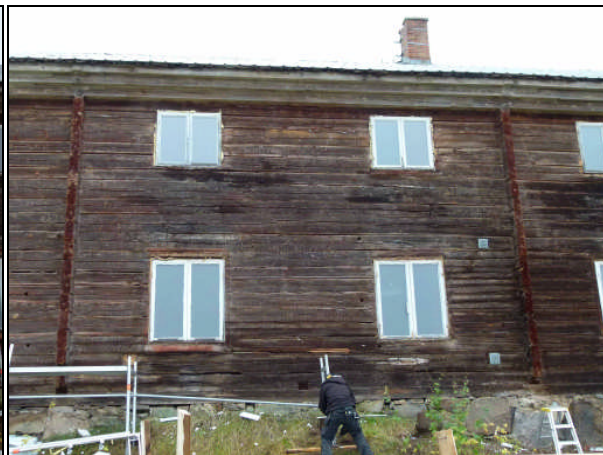
MG\_E\_062. Mitten av nordöstra fasaden.

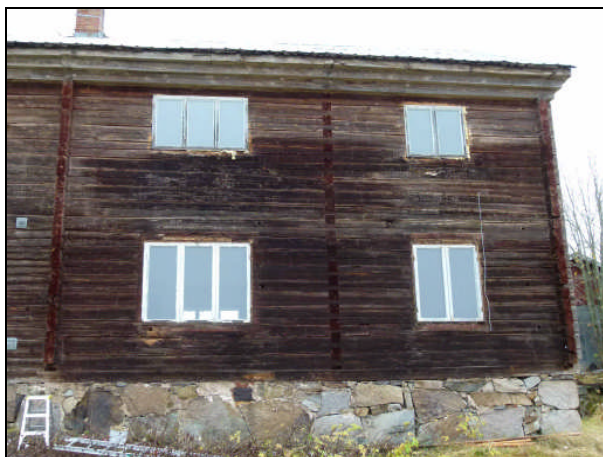
MG\_E\_066. Norra delen av nordöstra fasaden.

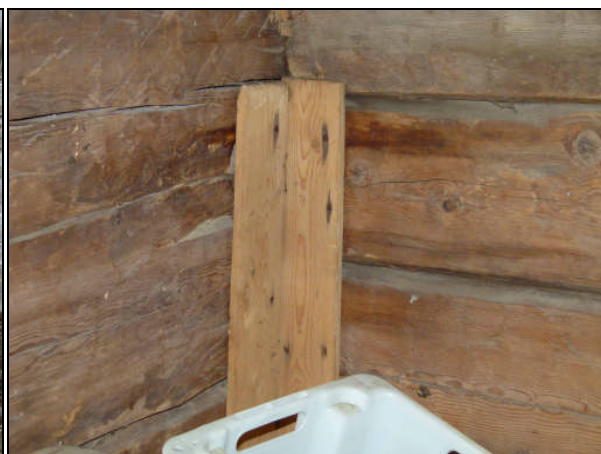
AA\_I\_002. Påspikade brädor i det norra hörnet.

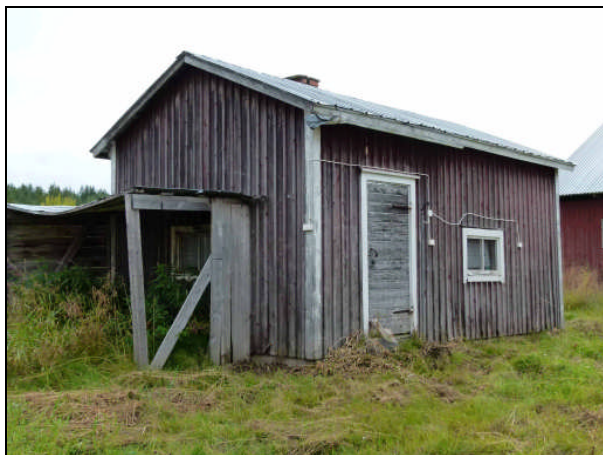
BU\_E\_007. Från nordost

| Befintligt | Skador | Åtgärder<br>Beteckning hänvisar till <b>Generella anvisningar för åtgärder</b> |
|---|---|---|
| Fasaden är klädd med stående locklistpanel som har rester av rödfärg. På fasaderna mot sydväst och sydost finns påspikade virken som troligen haft någon funktion. <b>BU_E_007 och 005.</b> | Panelen är trasig och har på många ställen börjat lossna från stommen med följd att sågspånet börjat rinna ut. Sågspånet rinner ut på fasaderna mot sydväst och sydost. På fasaden mot nordväst finns skador i form av knäckt panel. Det finns även torrskador och fuktskador i panelens nedre del. <b>BU_E_011.</b> | <b>3D o 10A.</b> |

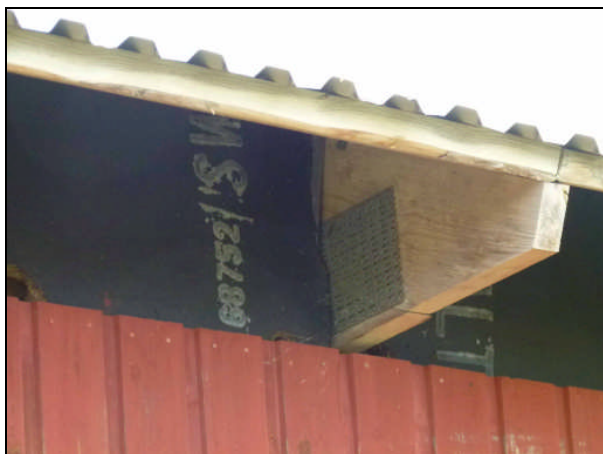
LA\_E\_009. Takfoten.

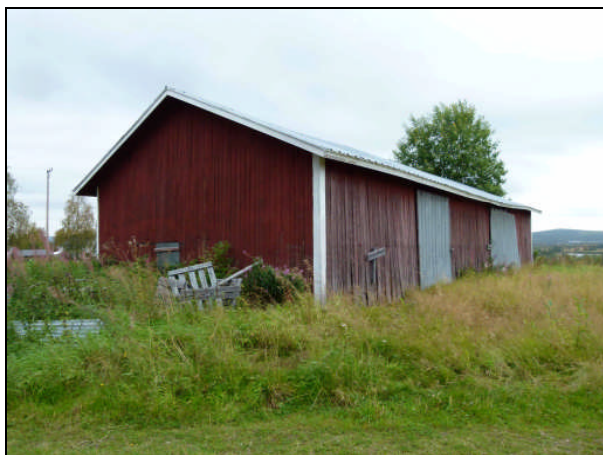
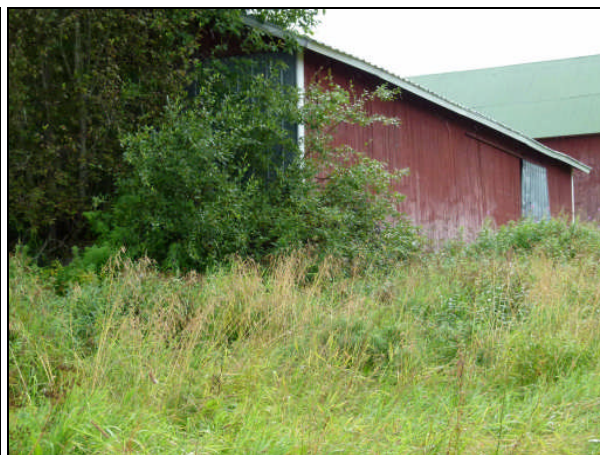
| Befintligt | Skador | Åtgärder<br>Beteckning hänvisar till <b>Generella anvisningar för åtgärder</b> |
|---|---|---|
| Rödfärgad stående slätkant med pannplåt på östra gavelns nedre del. Gavelspetsen har trä-panel. Panelen har ingen spont och är alltså inte helt tät. <b>LL_E_003 o 002.</b> | Panelen har lossnat på sina ställen. Den ligger även lågt mot marken med, för tillfället, högt gräs. Troligen finns fuktskador i de nedre ändarna. | <b>3D o 10A.</b> Troligen kommer lilla ladans väggar att behöva bli tätare väggar vid ombyggnad. Positivt är om man kan behålla karaktären av otät panel. |

LL\_E\_003. Ladan från sydväst.

LL\_E\_002. Ladan från nordost.

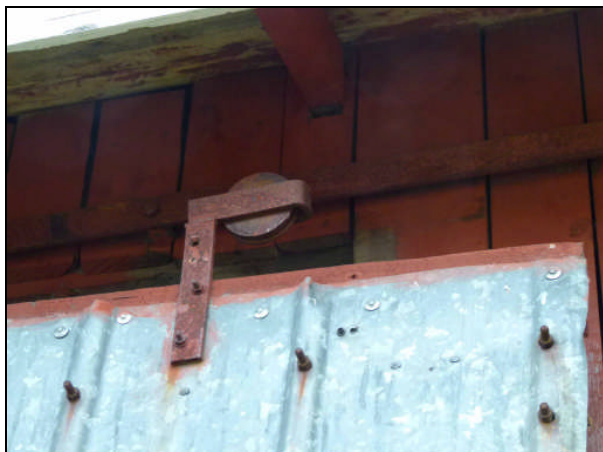
LL\_E\_004. Skjutdörrsbeslag.

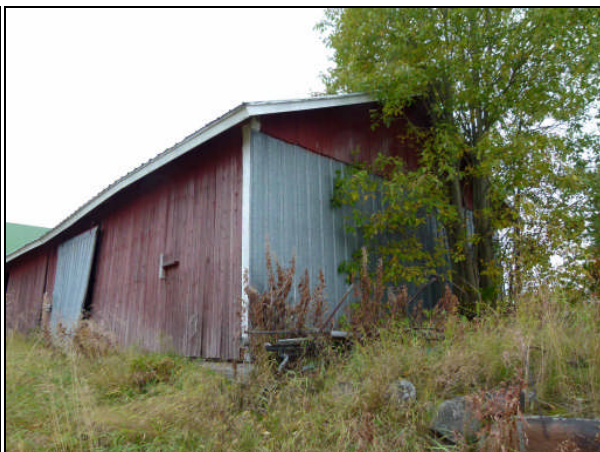
LL\_E\_007. Ladan från öster med galvaniserad plåt och äldre stensockel i gaveln.

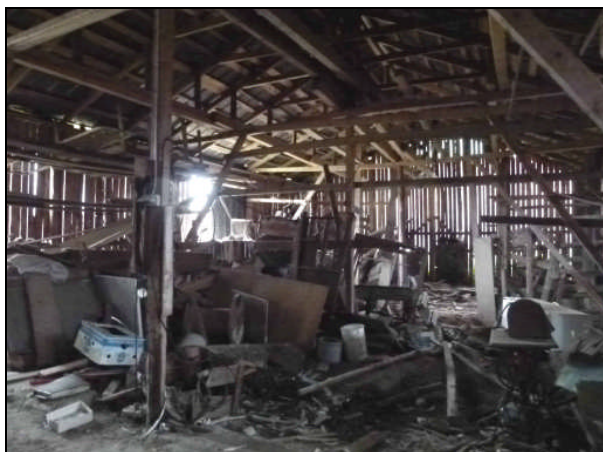
LL\_I\_005. Ladan mot väster.

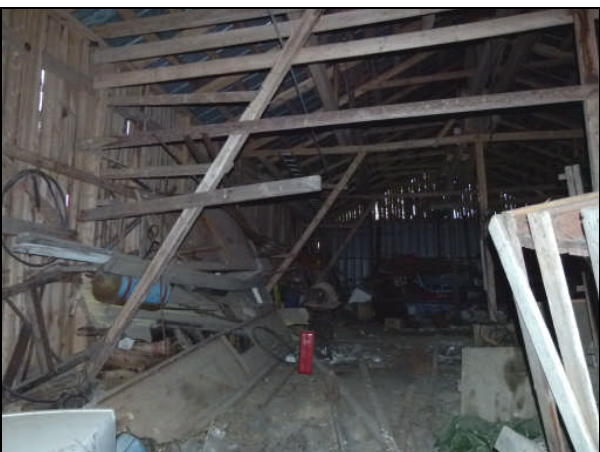
LL\_I\_007. Del av ladans stolpkonstruktion
